Cubierta de cal

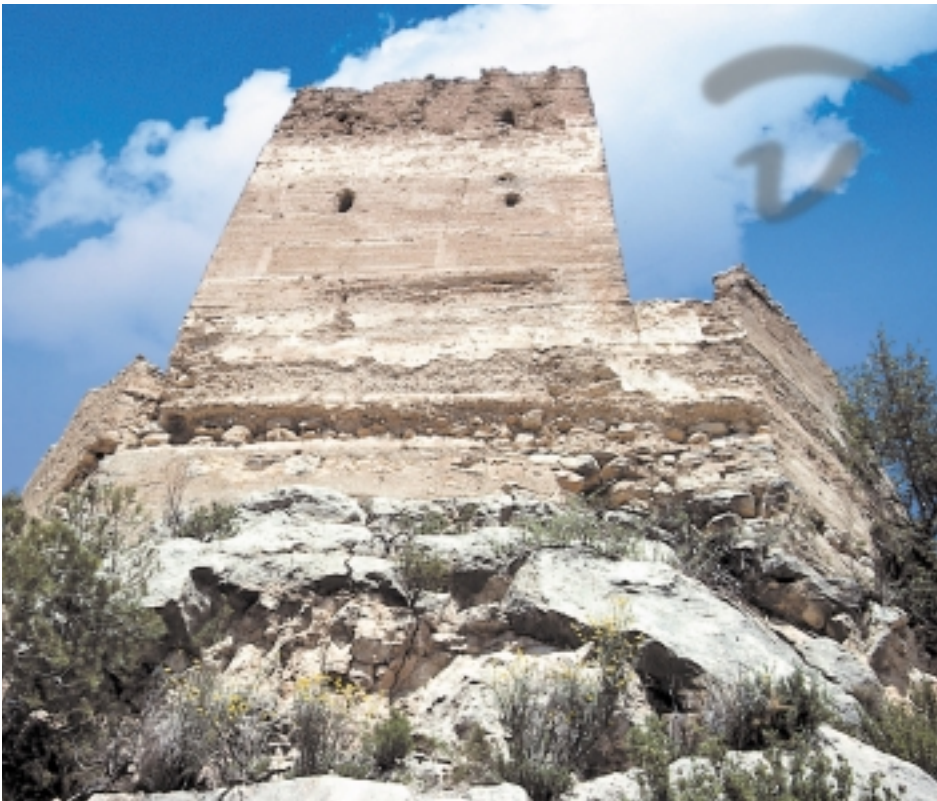
Foto 302. Caves (Millares)

Caves, Castellново, Biar, Artana y Perputxent. Era frecuente que la parte exterior estuviera recubierta por una capa o pintura de cal, actualmente desaparecida, aunque aún quedan restos en la parte exterior o interior.

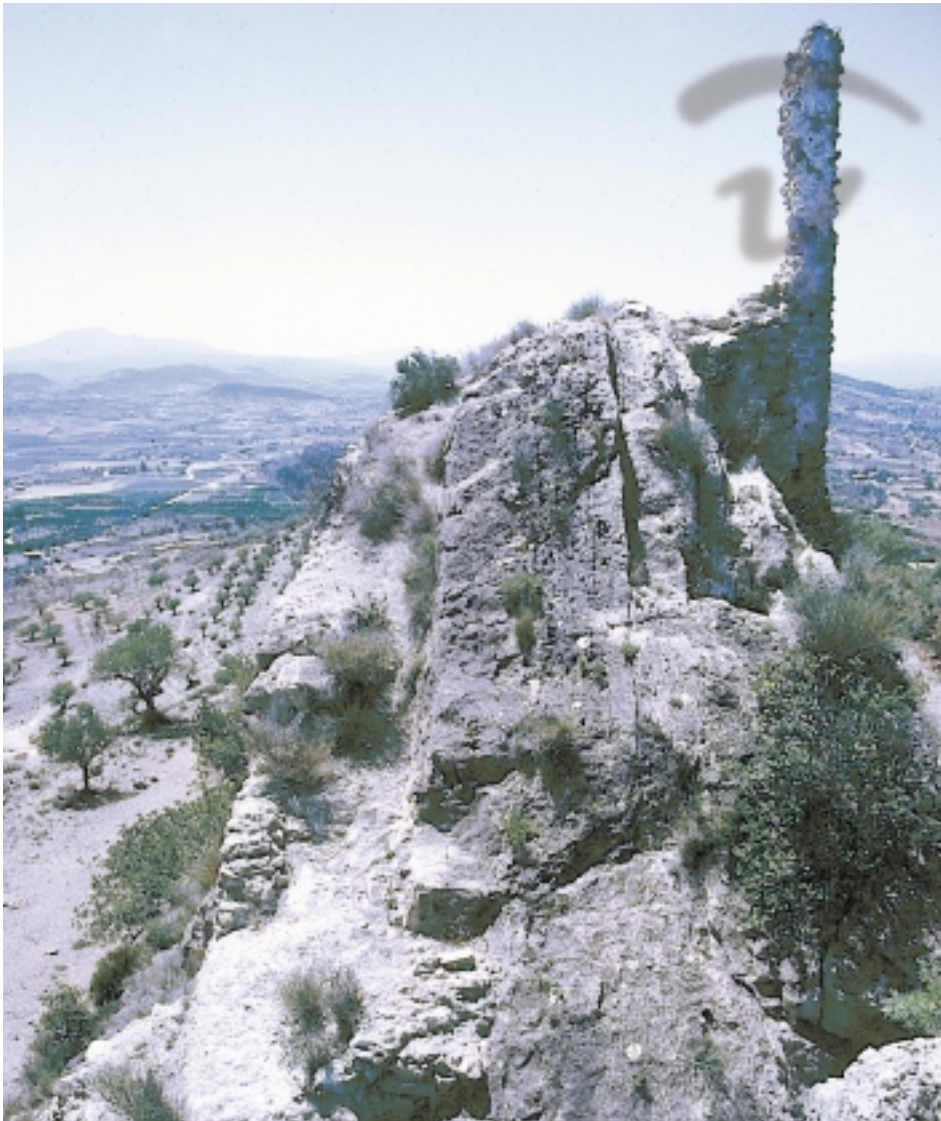
Foto 307. Monserrat

Montserrat y Aín. Es frecuente observar que, en las esquinas o ángulos de algunos recintos, aún se mantienen en pie ciertos restos o “agujas”, debido a que en esa zona había materiales más resistentes.

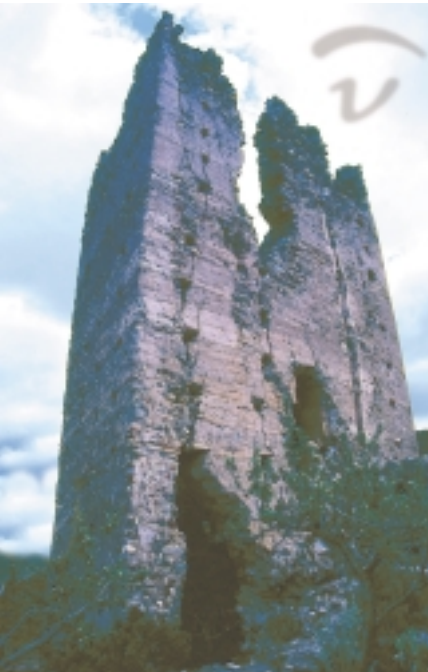
Foto 309. Vall de Almonacid. El peligro del tapial son las grietas o fisuras que presenta.

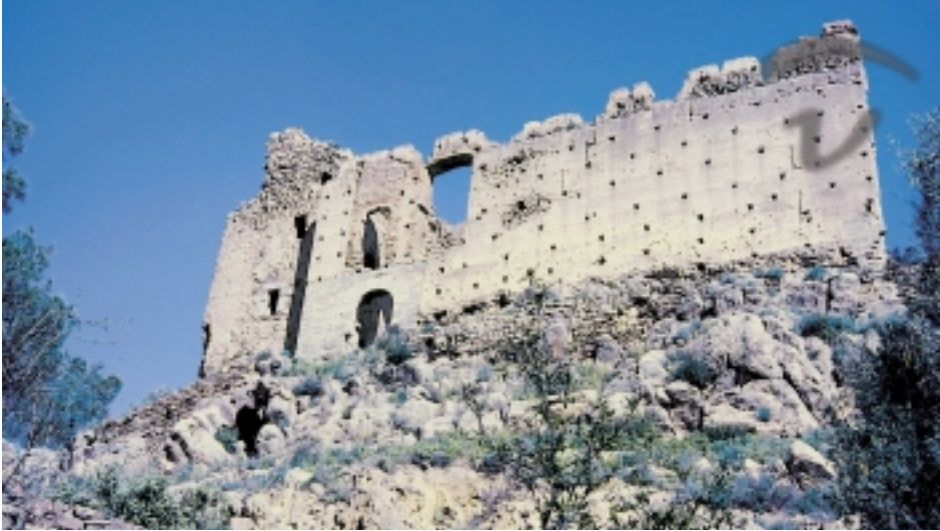
Foto 310.

Beselga. El tapial aparenta una construcció aparentement sòlida (fot. núm. 310) o tot el contrari (fot. núm. 311). Tot dependrà de l'estat en que se troba. Veuja aquests dos exemples del mateix castell. Del segon se desprèn que, en el moment que ceda la base, ho pot fer tota la paret.
