### *Política de reconstrucciones*

En las últimas décadas se ha acrecentado una política de conservación del Patrimonio. No obstante, no hay normas fijas y comúnmente aceptadas por todos.

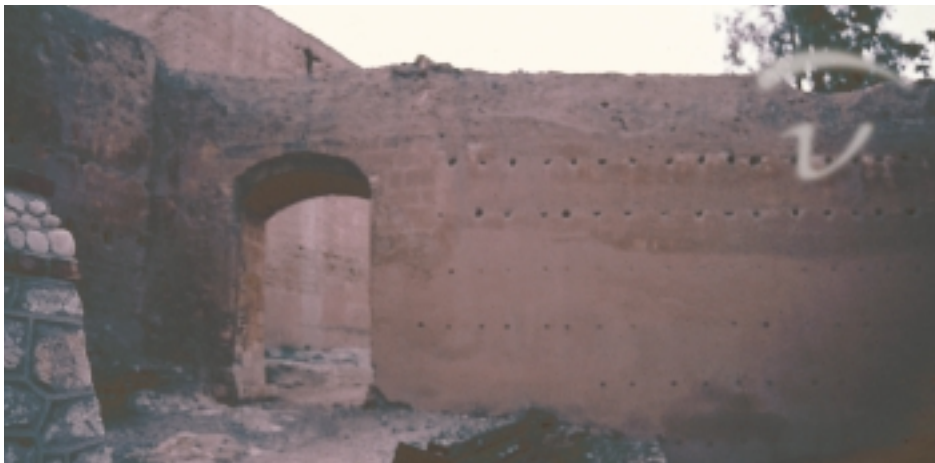
*Foto 312.*

La Mola (Novelda). Frecuentemente, en la parte exterior se realizan actuaciones más o menos discutible (fot. núm. 312), mientras que la interior se suele dejar sin intervenir (fot. núm. 313). Los ejemplos que se muestran corresponden al mismo lugar y a la misma parte del lienzo de muralla.

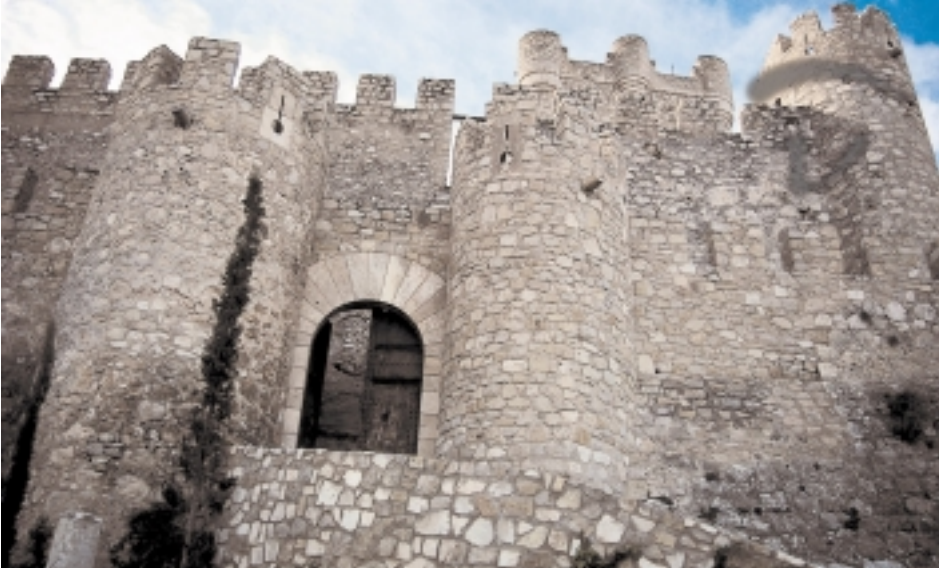
*Foto 314.*

Villena. Se cuida especialmente la parte exterior (fot. núm. 314), mientras queda olvidada la interior (fot. núm. 315).

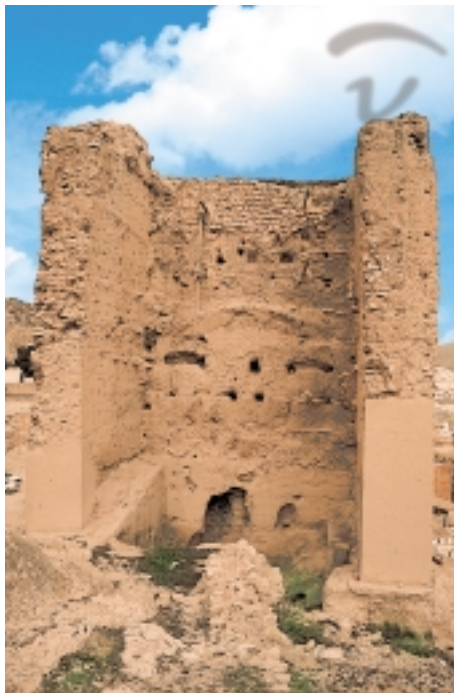
*Foto 316. Xixona. Las medidas tendientes a evitar una mayor degradación sólo en algunos casos son acertadas, no alterando sustancialmente el conjunto.*

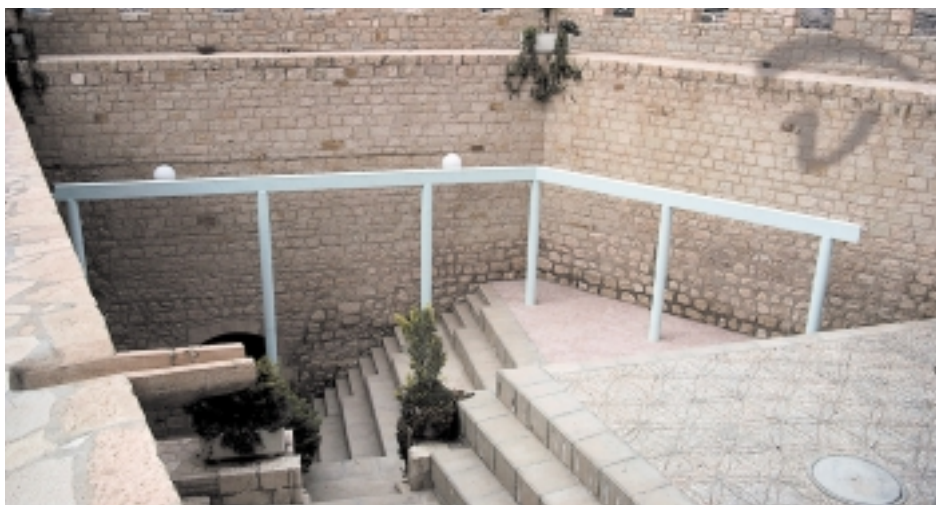
*Foto 317. Petrer. Es uno de los castillos donde la actuación ha sido, en su conjunto, más "dura", transformando el interior para nuevas funciones, lo que ha modificado parte de sus antiguas estructuras.*

En general los castillos del valle del Vinalopó han visto modificado sensiblemente su conjunto, al igual que en Sax.

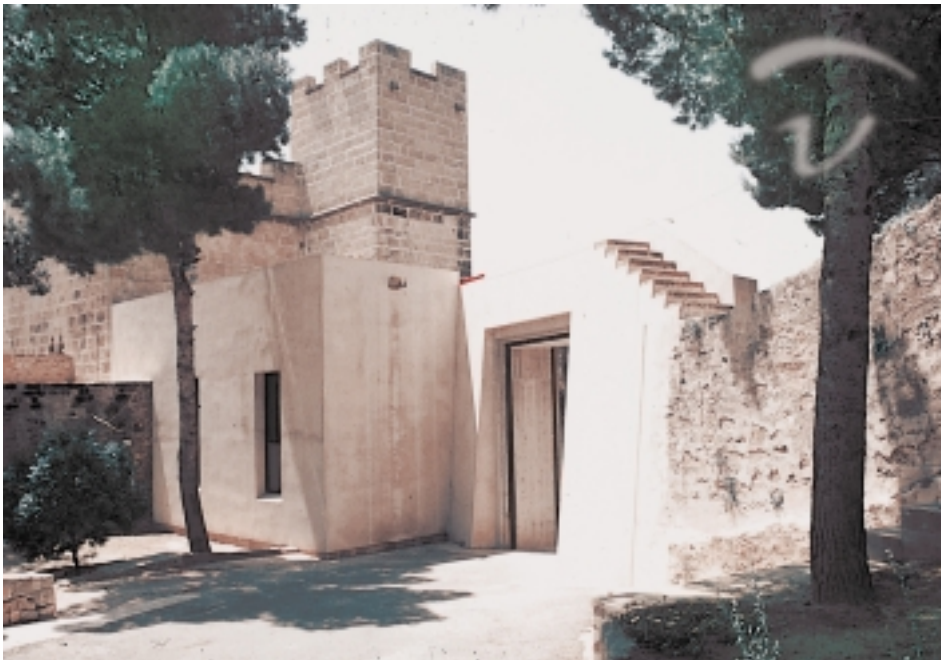
Foto 318. Denia. Ejemplo de actuación que debiera evitarse.

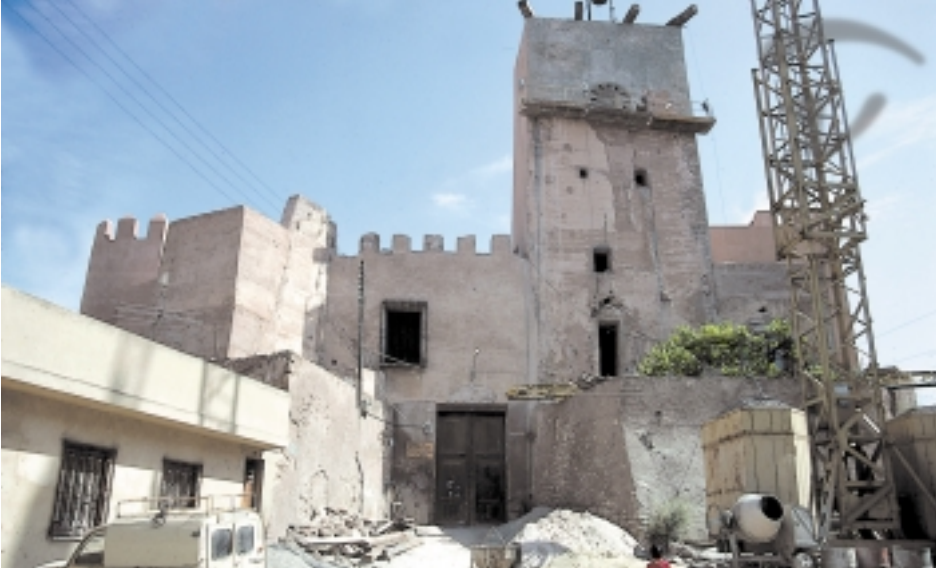
*Foto 319.*

Bétera. En torno a la torre de su antigua alquería islámica, el conjunto que construyó la orden de Calatrava y sus sucesivos señores, tenía que haber sido objeto de un mayor análisis y estudio. Observéase la situación antes de la intervención (fot. núm. 319) y después de ejecutada (fot. núm. 320).

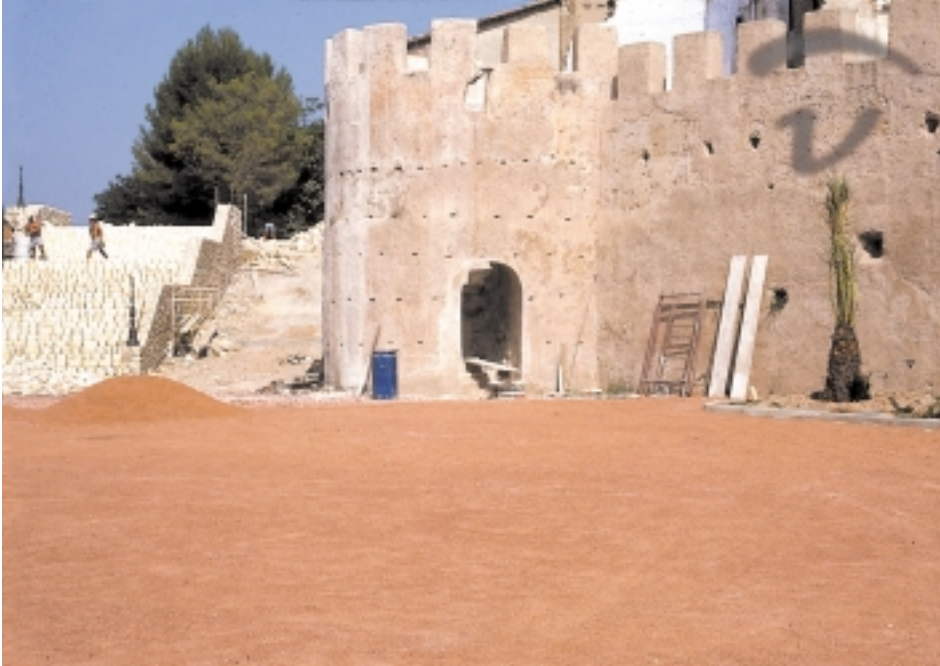
*Foto 321. Alzira. No se debe ajardinar la zona anterior de su muralla y abrir una puerta en una de las torres de su muralla con la finalidad de que se acceda más cómodamente desde el interior.*
