Tapial

Es la técnica más utilizada en la construcción de los castillos valencianos. Hay que destacar el encofrado y los materiales que se vertían en su interior.

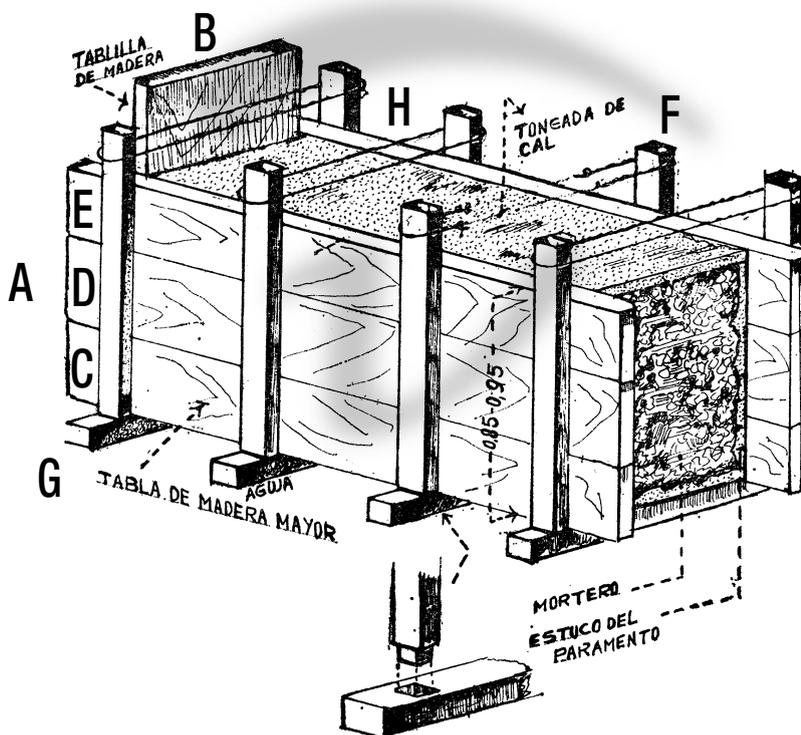
Dibujo núm. 1.

Elementos materiales del encofrado:

A. Tableros largos. B. Tableros cortos o *costeres*. C. D. y E. Tablas. F. Madera vertical. G. Madera horizontal. Ambas cerraban el encofrado mediante un enganche -H- a base de cuerdas o alambres.

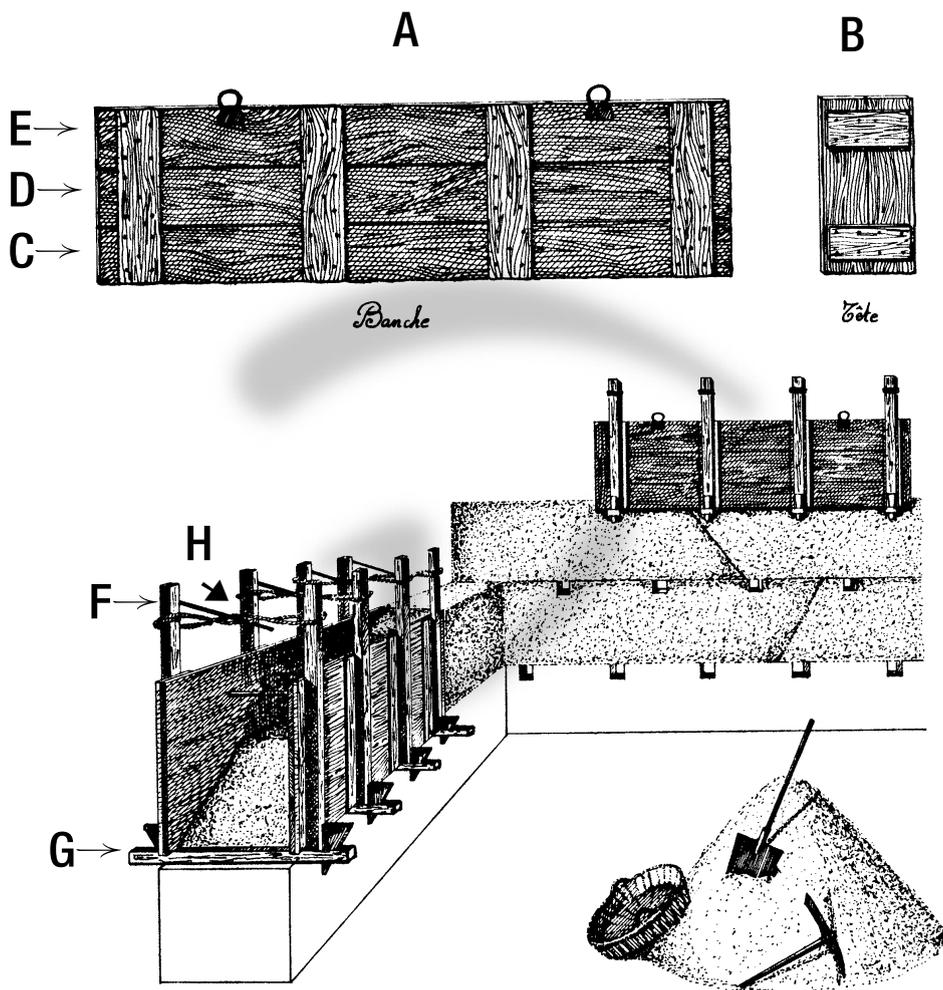
Dibujo núm. 2.

Según J. Rondelet tomado de la obra *Construire en terre* de Doat, Hays, Houben, Matux y Vitoux, pág. 14.

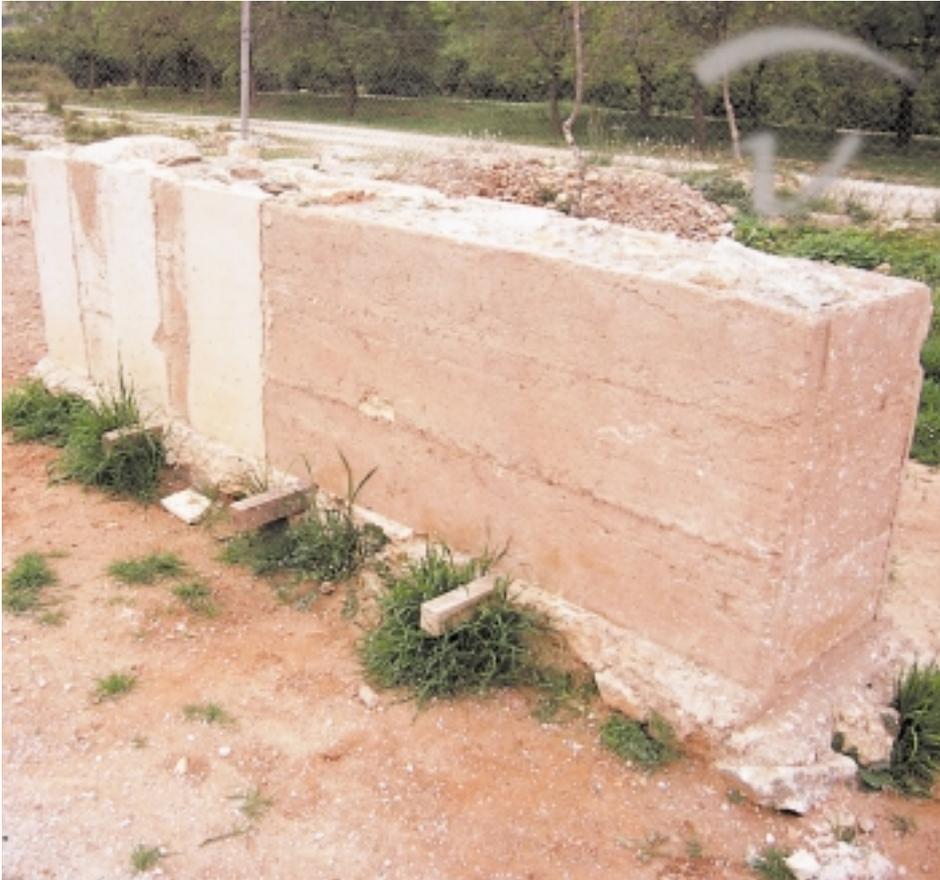
Foto 230.

Bofilla (Laboratorio). Si con los dibujos anteriores -primer caso- realizamos un encofrado y rellenamos su interior con mortero y piedras obtendremos este resultado (fot. núm. 230). Para realizar el tapial es imprescindible nivelar la superficie irregular del suelo con una base o apoyo de mampostería (fot. núm. 231).

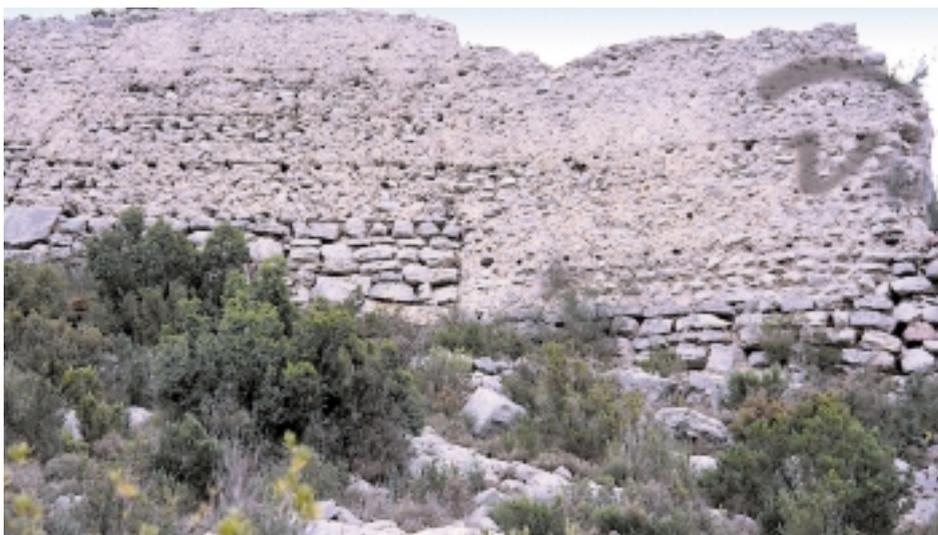
Foto 232. Bounegre

Bounegre y Navarrés. Se puede apreciar cómo por debajo de los encofrados existía una base que igualaba, a través de escalones, los distintos desniveles del terreno.

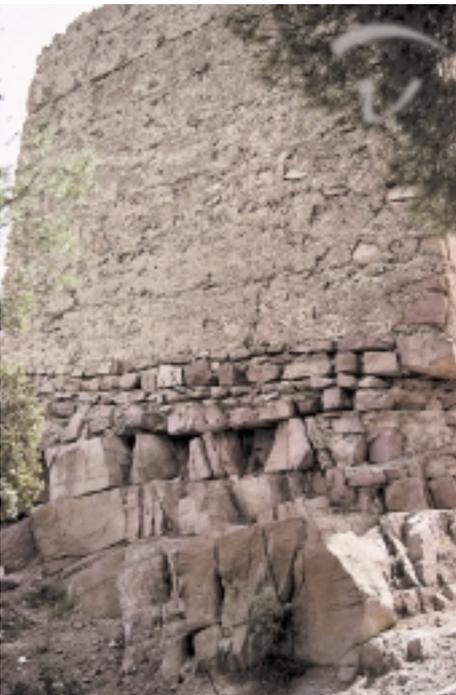
Foto 234. Serra. En ocasiones, esa hilada de mampostería sobre la que reposaba el tapial se realizaba sobre la propia roca del lugar.

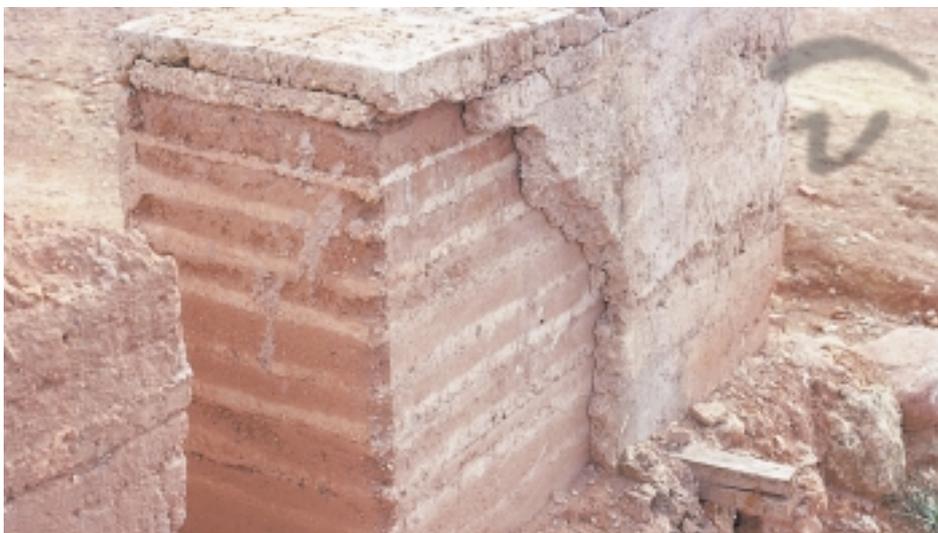
Foto 235. **Bofilla** (Laboratorio). En el tapial hay que distinguir dos partes: la costra o capa exterior y la interior. La diferencias entre ambas es notoria cuando el encofrado está compuesto fundamentalmente por tierra y la cal queda restringida a dicha costra, o se intercalaba, como se puede ver en esta muestra de laboratorio, entre las sucesivas capas de arcilla.

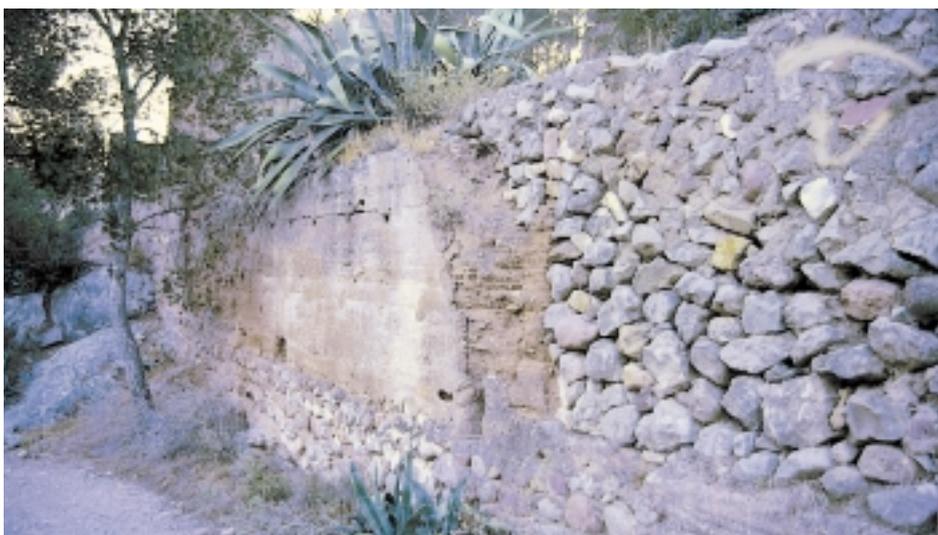
Foto 236. Castellón

Castellón, La Mola, Aún. Es normal que la construcción en tapial contemple únicamente la composición exterior de una costra de mortero y su interior se rellene con tierra.

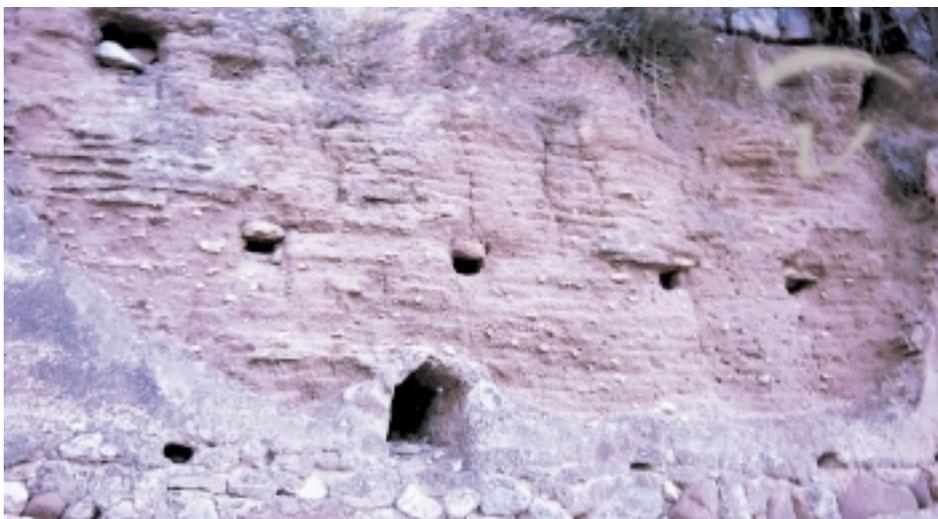
Foto 239. Castellón. La tierra se colocaba dentro del encofrado formando capas de pocos centímetros. Una vez humedecida se presionaba antes de colocar la siguiente. De ahí las líneas de separación que se dibujan en estos tipos de rellenos.

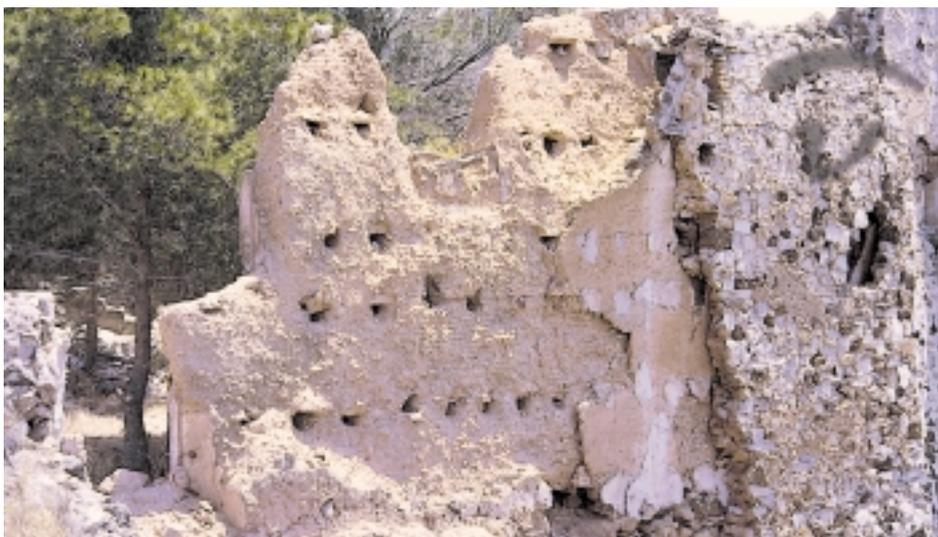
Foto 240. Cofrentes. La costra de cal exterior tenía la finalidad de conservar en buen estado aquel elemento. A veces, cuando faltaba se volvía a colocar y cerrar. Se puede constatar en la nueva cubierta que se realizó en Cofrentes.

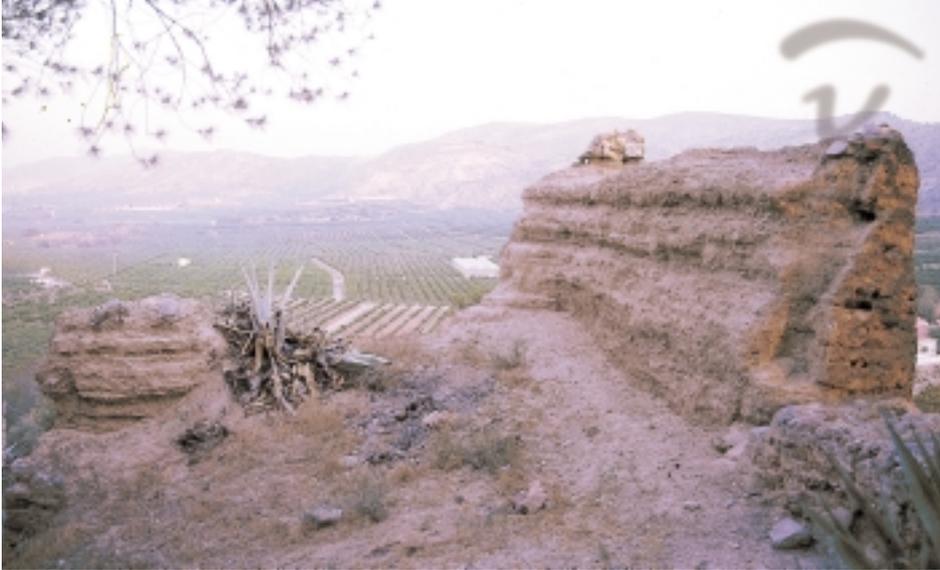
Foto 241. Castellón

Castellón, Xixona y Guardamar. Cuando la costra desaparece, lo va haciendo también la tierra de su interior formando una figura más estrecha en su parte superior.

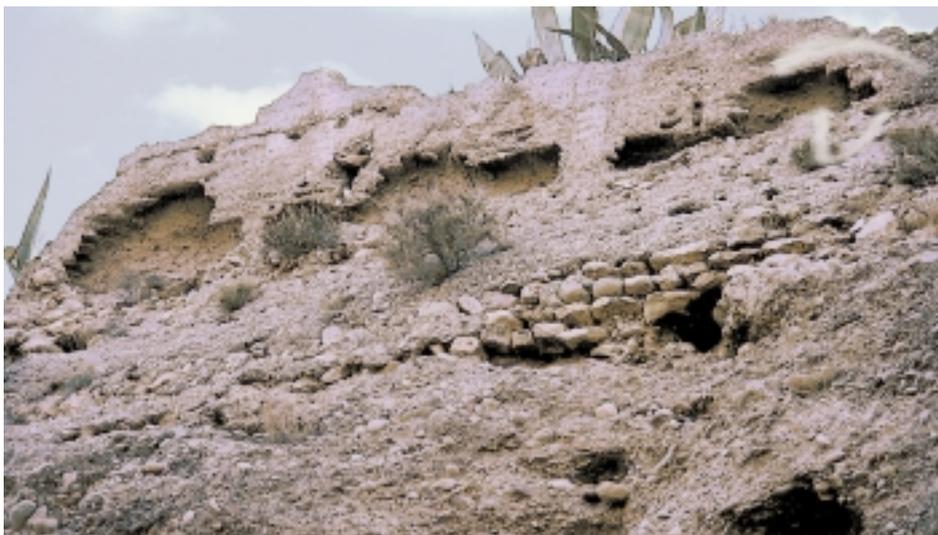
Foto 244. Almassora. Lo normal es que una vez eliminada la costra, la acción de los agentes externos afecte también a su interior.

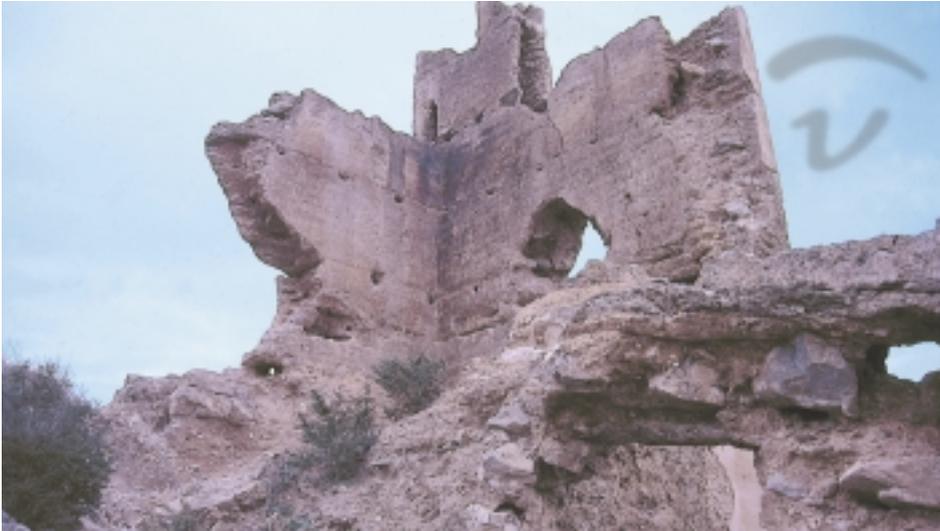
Foto 245. Orihuela. Si la costra era bastante compacta y se rompía por su parte inferior, era normal que la tierra del interior desapareciera y se conservara sólo parte de la estructura exterior.

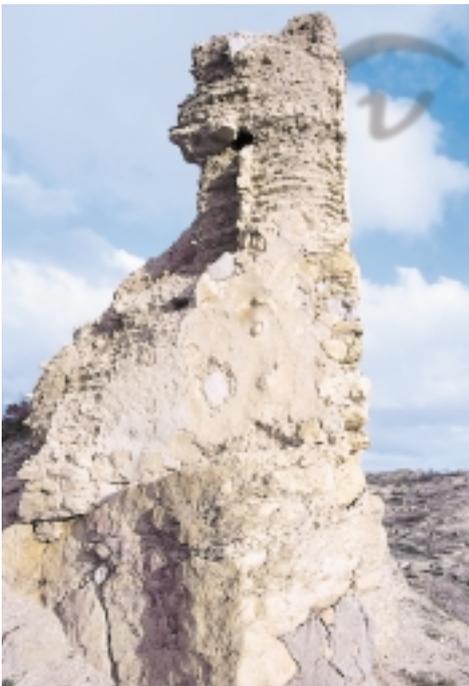
Foto 246. Busot. Las esquinas de los encofrados eran reforzadas con mortero, quedando así una especie de “aguja” que aún mantiene la parte inferior de aquella muralla o lienzo.

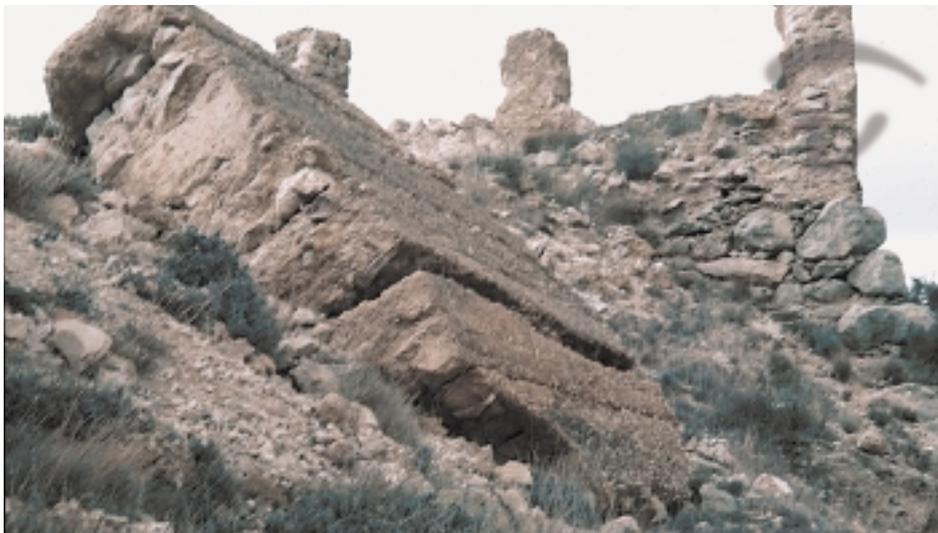
Foto 247. Relleu

Relleu y Bairén. La construcción con tapial formaba un cuerpo compacto. En los encofrados superiores se colocaba menor cantidad de cal y su espesor era inferior. Por esta razón han desaparecido en su mayoría. Los inferiores, si ceden, lo hacen generalmente por su base. De esta forma quedan dibujados en el suelo los distintos encofrados que los formaban.

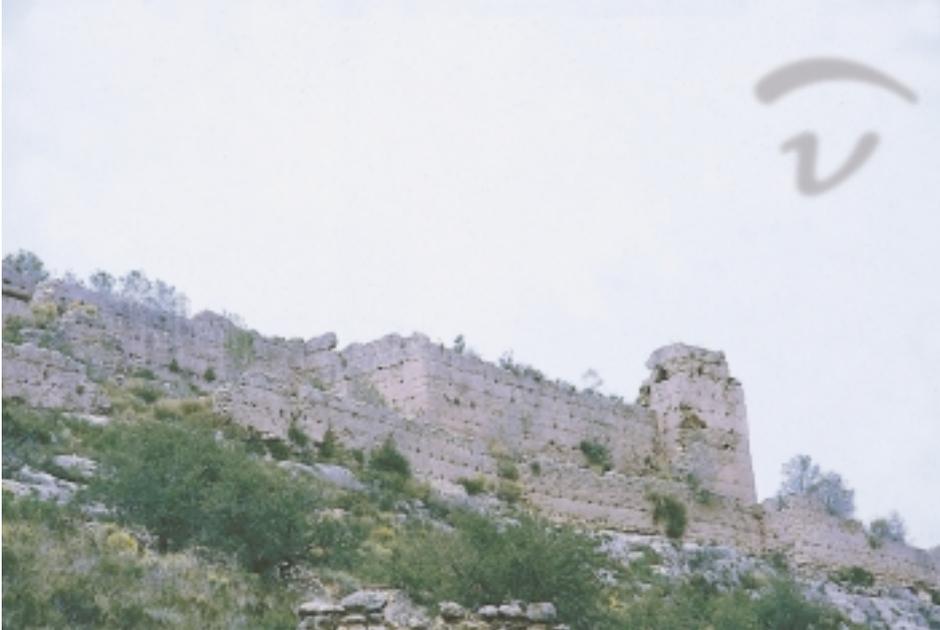
Foto 249. Xio. Han desaparecido, o quedan escasos restos de las distintas maderas que transversalmente se colocaban para cerrar los cajones. Por ello se aprecian una serie de agujeros allí donde fueron colocadas.

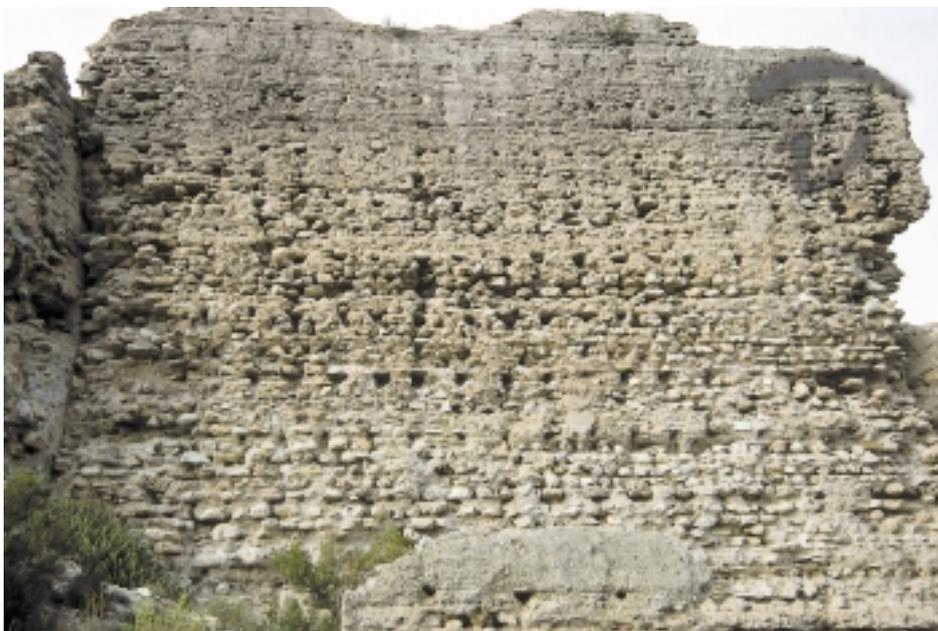
Foto 250. Vallada. Lo que acabamos de decir se aprecia en este frontal del casti-
llo de Vallada, donde las distintas piedras, según su tamaño, se colocaban orde-
nadamente.

b) Era normal también que los encofrados del tapial se rellenasen con materiales más sólidos (piedras, grava, ladrillos, etc.) unidos con mortero. En estos casos eran depositados en su interior de forma ordenada, al igual que se hacía con las capas de tierra.

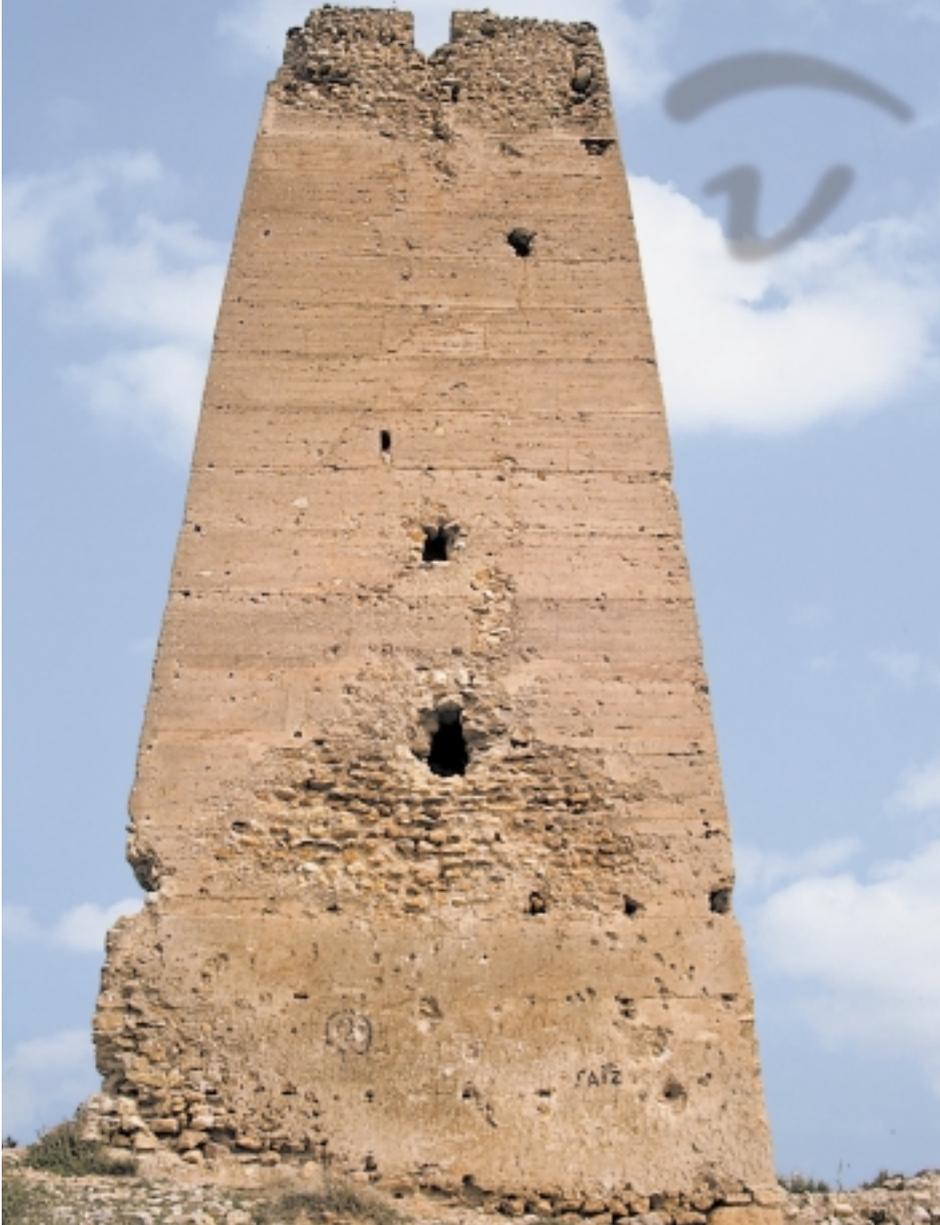
Foto 251. Bofilla. También se puede distinguir esa ordenación del material en las partes superior e inferior de la torre de Bofilla. Para ver estos detalles es necesario que haya desaparecido la costra de cal que cerraba los encofrados.

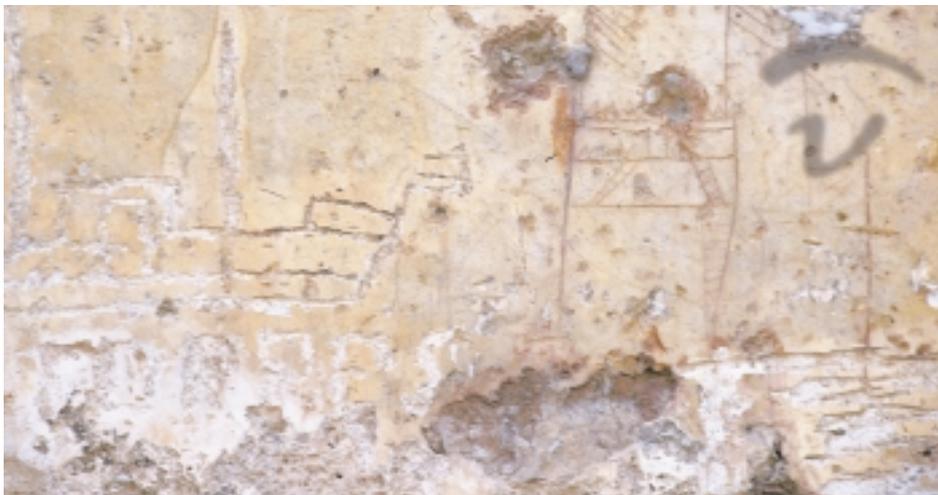
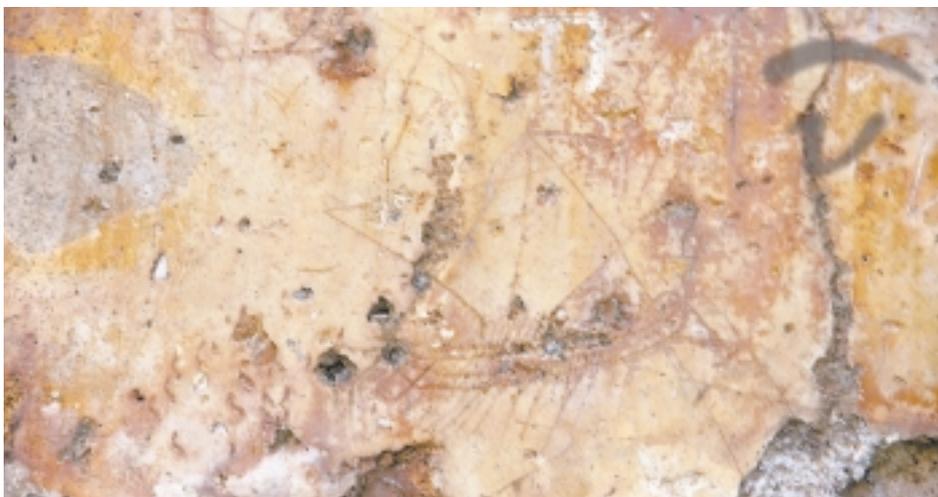
Denia. Como venimos indicando, era necesario que, para obtener una buena conservación del interior, la costra exterior fuera resistente. De ahí que, cuando sobre esa superficie aparecen “grafitis”, hay que deducir que no son contemporáneos a la época o momento de su uso, ya que esas partes eran objeto de cuidados especiales. De ahí la insistencia de pintar con cal o recubrir las zonas que podían ser más sensibles.

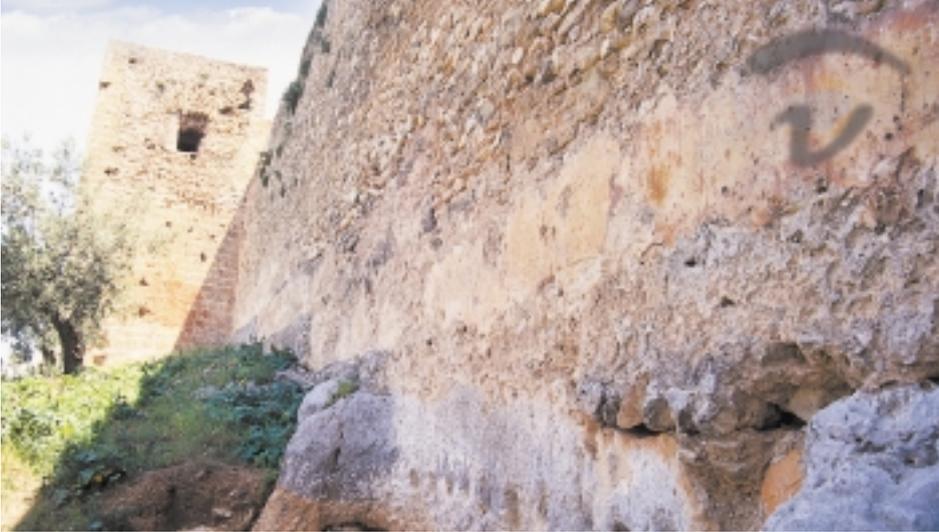
Foto 254.

Denia. Dos fragmentos de muralla del mismo castillo. En el primero es donde se registran los grafitis (fot. núm. 254). Obsérvese la composición interna del segundo tapial (fot. núm. 255).
