Provincia de Cuenca

Plano Croquis del Castillo de S. Diego de Almenara o Almenara.

Pueblo de Almenara 2 de Setiembre de 1812

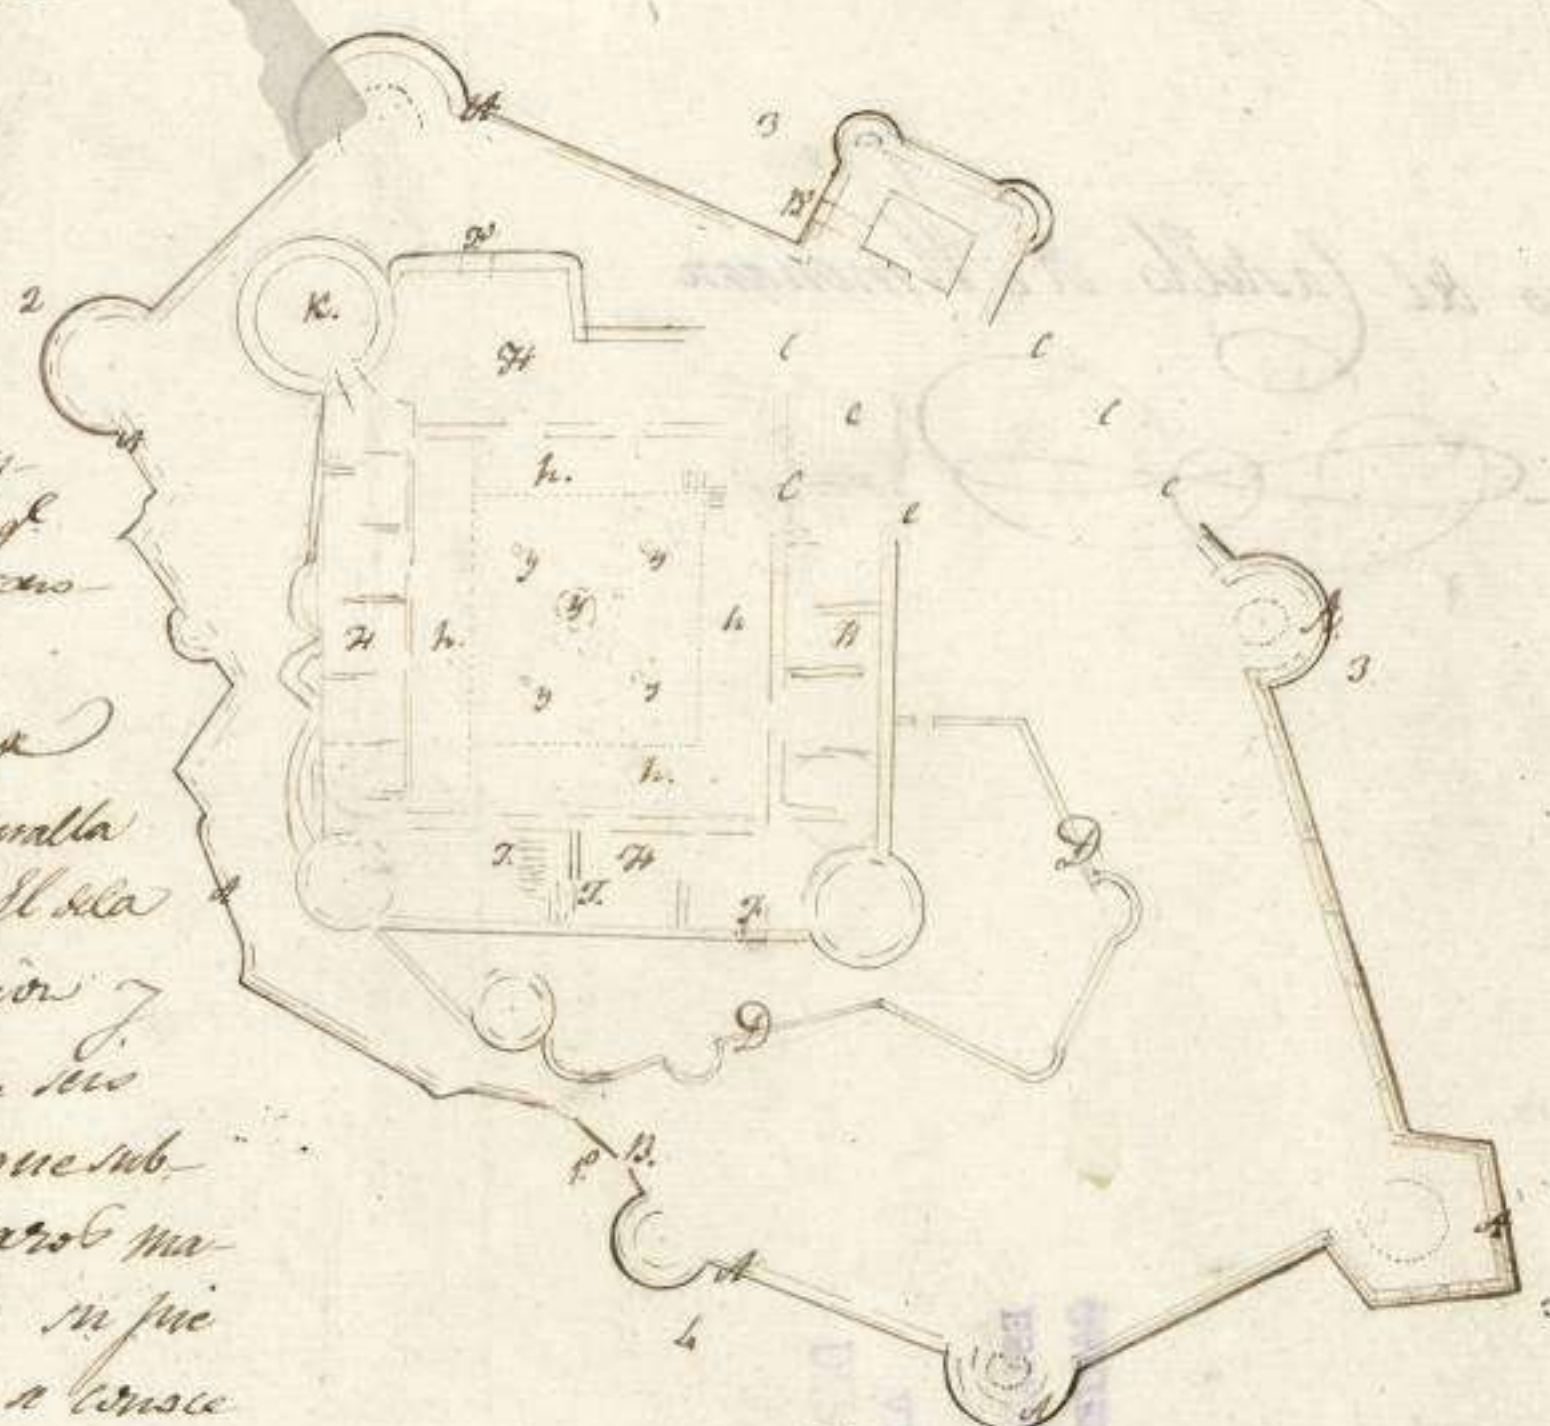
- A. Recinto Exterior
- B. Puerta o entrada a este la 1ª llamada
- C. Parte interior^{te} arruinada o q. no existen sino escombros.
- D. Obra avanzada del recinto interior q. cubre su entrada
- E. Puerta del recinto interior
- F. Donde se conoce existieron las torres.
- G. Subteraneo en el lado q. parte arruinada.
- H. Poca del oblique, en el patio cuadrado.
- I. Vajada a este, arruinada.
- K. Torreón de los púercos o muel de elevaci^o p. esta parte arruina y parte amenerando ruina. A consue tu. Se cuido púercos, y subida p. estalera de faracol q. no existe. Lo demas Torreón en vacio, y se consue tu fueron la cava y Almacenes.

La elevacion del recinto exterior parece como a 24 pies poco mas o menos el espesor de la muralla con su terraplen como a ocho a diez pies. El ala obra arruinada como a seis, y treinta de elevacion y el del recinto interior como a sesenta p. con seis a ocho de espesor. El recinto exterior es lo que subsiste en mejor estado, p. tiene muchas pedras muros y boquerones; todo el tramo dependido en pie p. traperas q. salen a una galeria q. no se conoce q. existiria al pasar en el centro de las murallas. Para defensas de las Puercas se conoce hubo matacanes p. no existen.

La obra se conoce fue magnifica de sillera, el oblique q. coge todo el cuadrado del patio es como a 15 a 20 p. de profundidad y esta lleno de escombros.

Nota
La parte comprendida entre el 1 al 2. m. sobre púercos y escapado, de 2 a 3 pendiente a bast. consideraci^o a 3 a 4 o menos púercos.
