Astorga

Croquis de los ataques formados por los Españoles Contra la Ciudad de Astorga en el Verano del año de 1812.

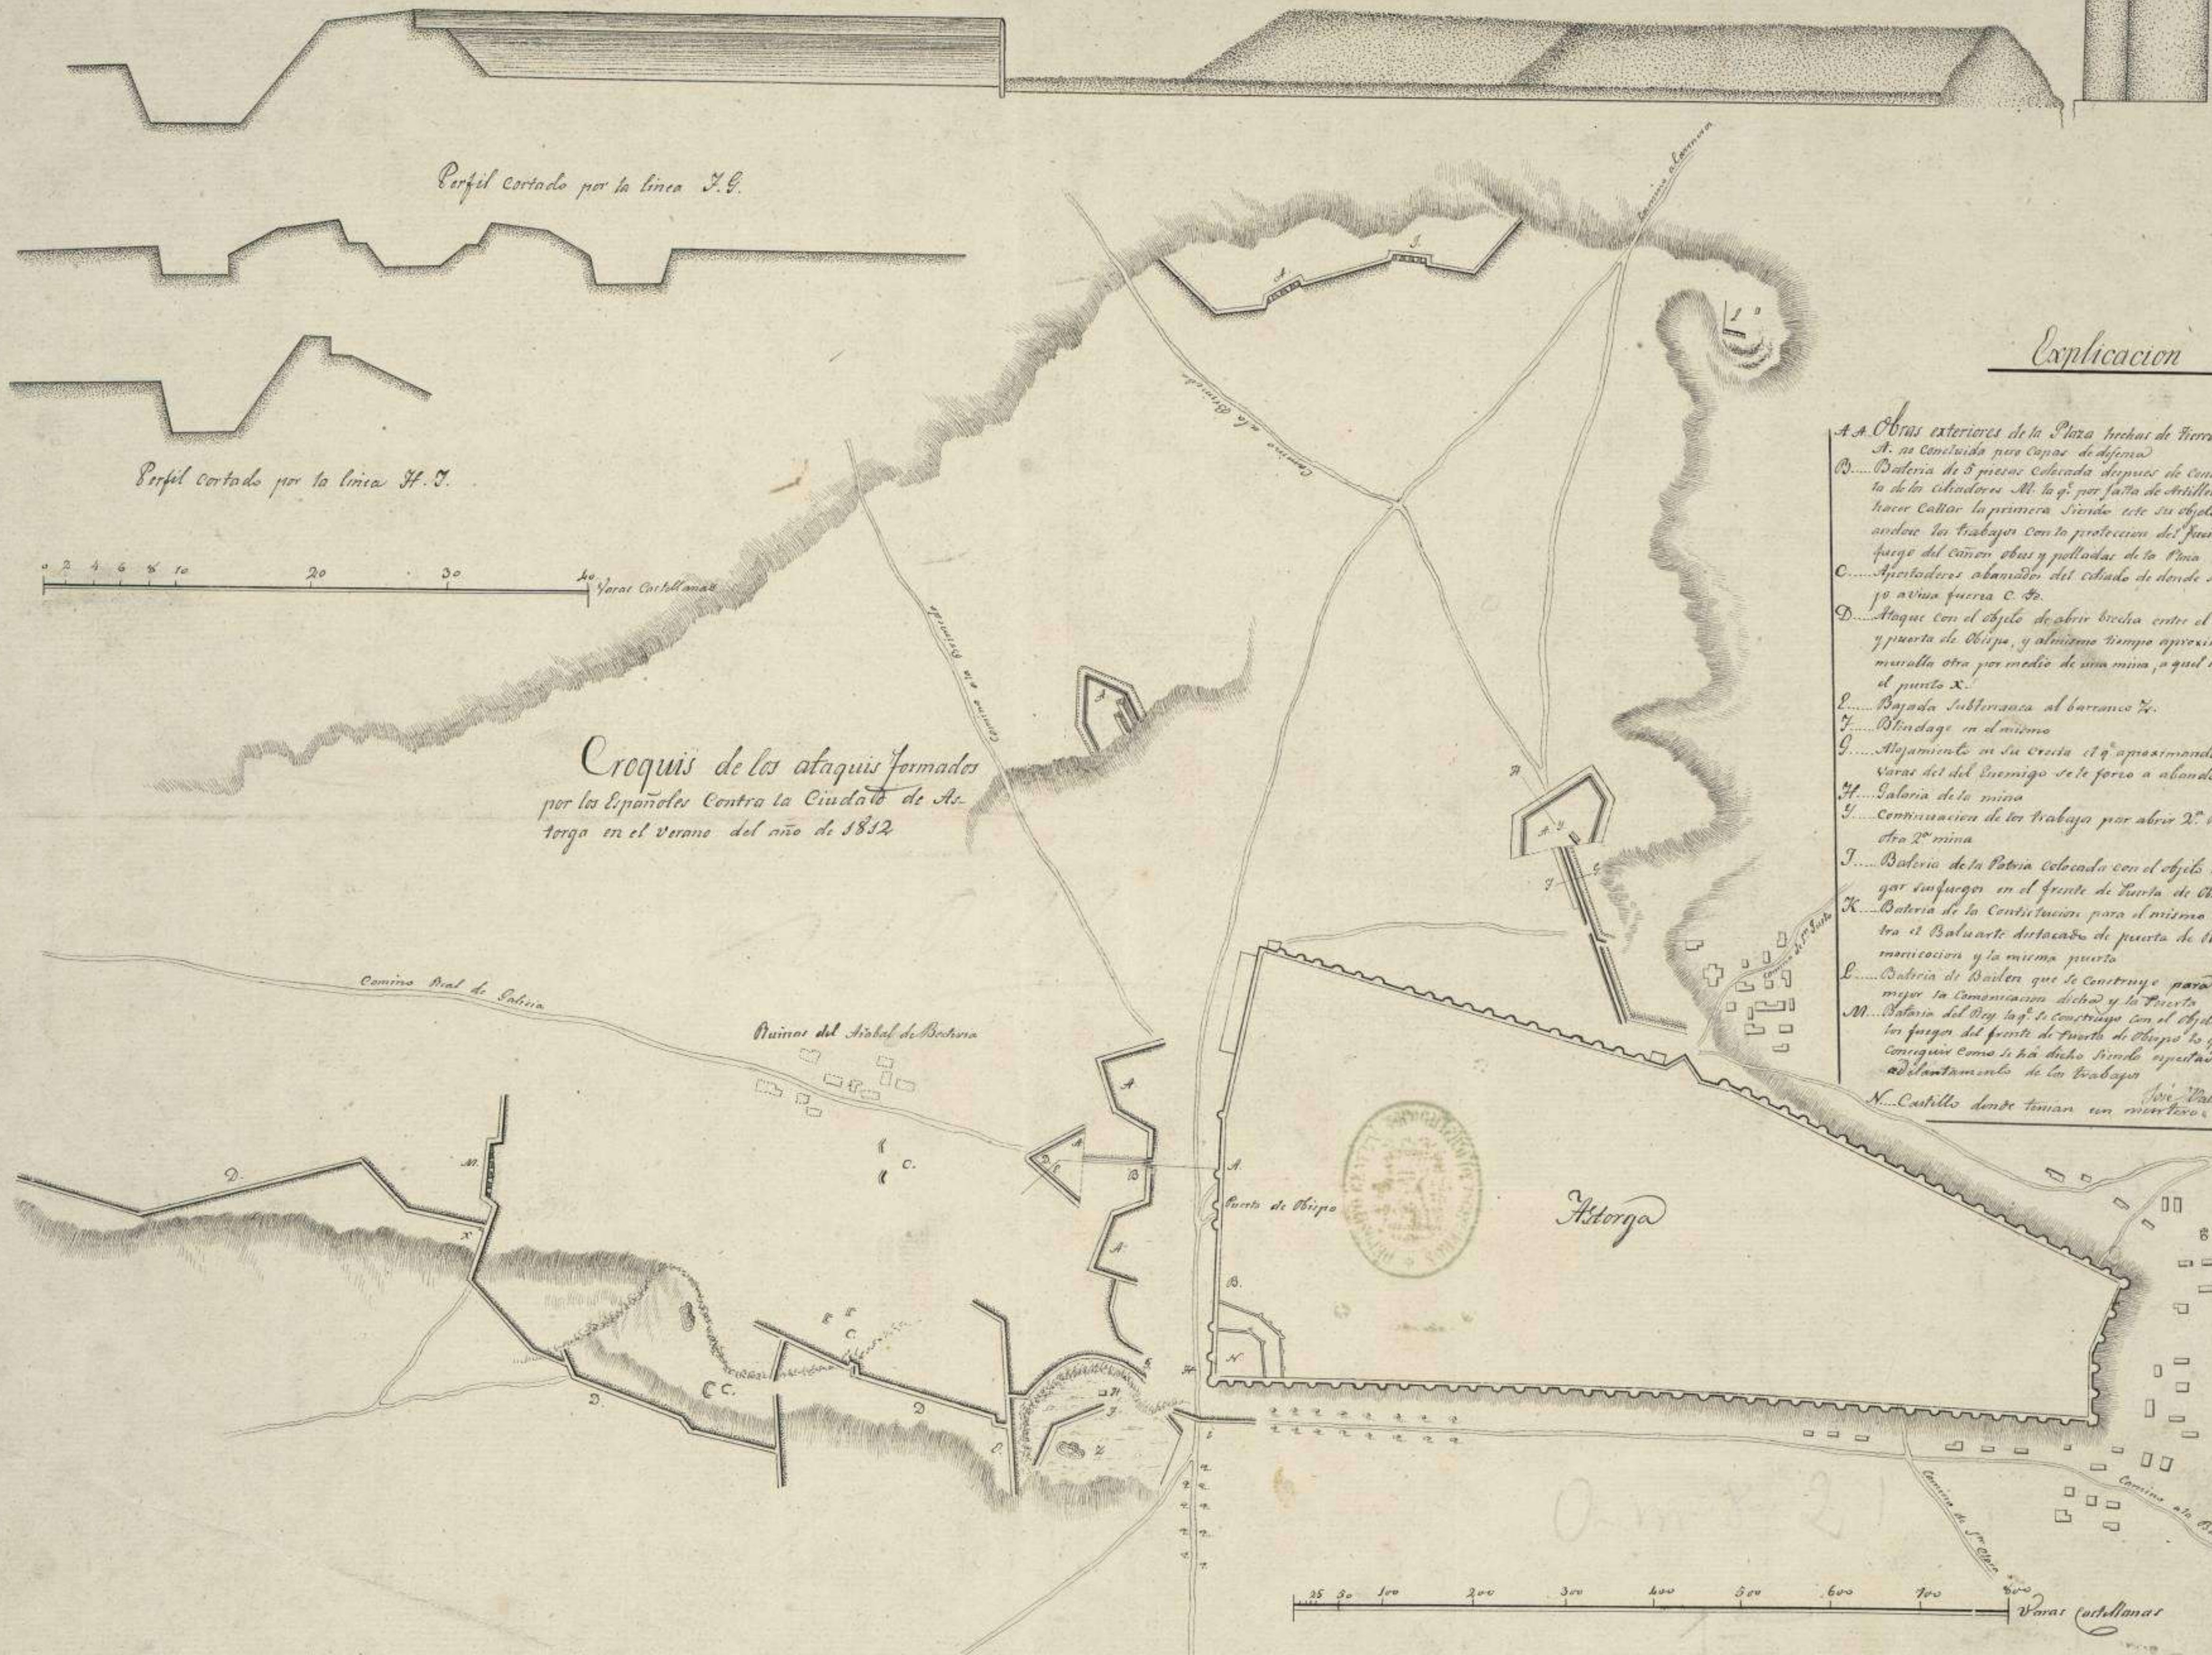
Perfil cortado por la línea J.G.

Perfil cortado por la línea H.F.

- A. Obra exterior de la Plaza hecha de tierra. La obra no concluida por falta de defensa.
- B. Batería de 5 piezas colocada después de construídas las de los sitiadores. Al la q^a por falta de artillería no pudo hacer callar la primera. Siente este su objeto. Contiene además los trabajos con la protección del fuel y bajo el fuego del canon obra y guarnición de la Plaza.

- C. Sitiadores avanzados del castillo de donde se le da el golpe a una fuerza C. &c.
- D. Ataque con el objeto de abrir brecha entre el Castillo y puerta de Obispo, y al mismo tiempo aproximarse a la muralla otra por medio de una mina, a qual impuso en el punto X.

- E. Bajada substancial al barranco &c.
- F. Blindaje en el mismo.
- G. Alojamiento en su cresta el q^a aproximándose a las Varas del del enemigo se le forzó a abandonarlas.

- H. Galería de la mina.
- I. Continuacion de los trabajos por abrir 2^a brecha por otra 2^a mina.
- J. Batería de la Patria colocada con el objeto de prolongar sus fuegos en el frente de Puerta de Obispo.

- K. Batería de la Constitución para el mismo objeto contra el Baluarte destacado de Puerta de Obispo en la Comunicación y la misma puerta.
- L. Batería de Bateria que se construye para cubrir mejor la Comunicación dicha y la Puerta.

- M. Batería del Rey la q^a se construye con el objeto de quitar los fuegos del frente de Puerta de Obispo lo q^a no se pudo conseguir como se ha dicho siendo oportuna del adelantamiento de los trabajos.

- N. Castillo donde tomar un mortero.
