Plano de la Plaza de Ciudad Rodrigo

Copia del Original de D. Ramon Calbet Vencedor a la Capitanidad en 10 de Agosto de 1812.

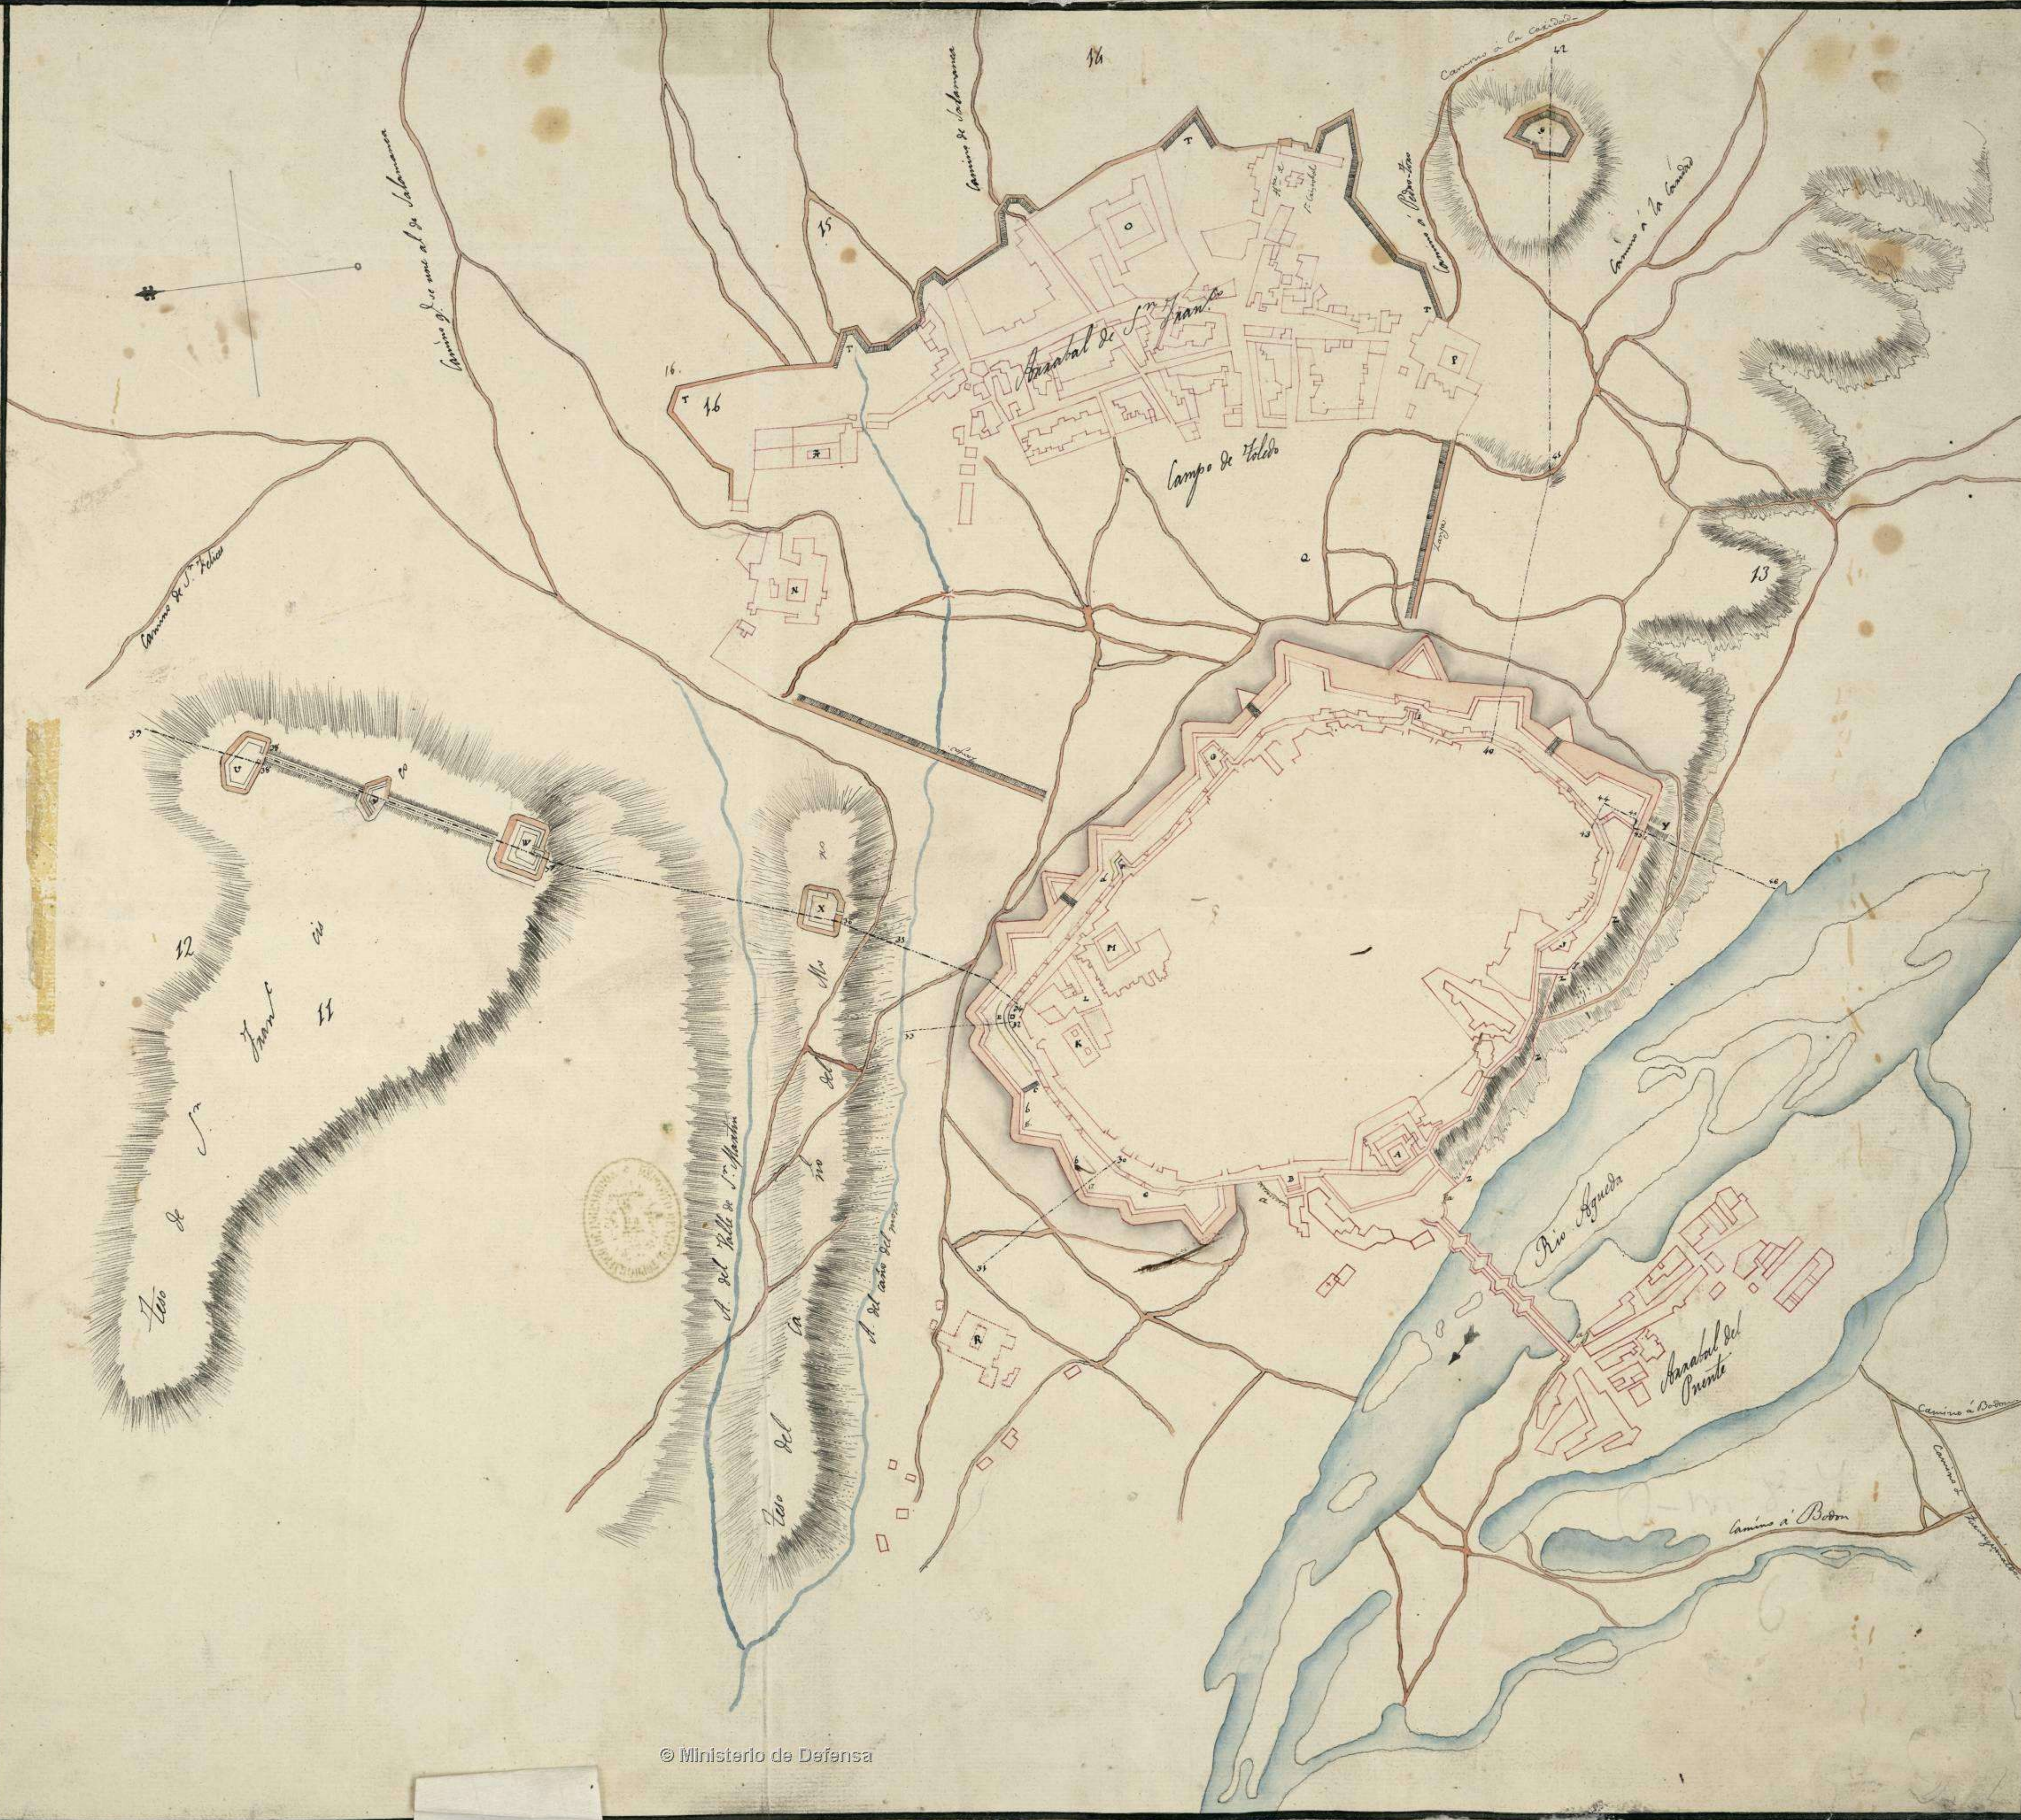
- A. Castillo
- B. Tambor y Puerta de la Solada
- C. Poterna Provisional abierta en flanco de este año
- D. Pasaje en donde fue abierta la mayor brecha en los dos sitios q' ha sufrido la Plaza en esta guerra

- E. Muro q' se está construyendo delante de dicho pasaje q' se prolonga a derecha e izquierda del pasaje y ha de ser la parte inferior de la muralla en aquella parte.

- F. Terrazon en donde en el sitio del cast. abado en brezo ultimo se abrió tambien brecha delante de la qual se está acabando de construir el muro de la cantidad p.^a su separacion como en la brecha grande.

- G. Terrazon y tambor de la puerta del Conde
- I. Terrazon y poterna del Sol tapiada
- J. Tambor y Puerta de Santiago
- K. Seminario Conciliar muy distante

- L. Edificio y cercas vari del todo arruinado
- M. Catedral
- N. Convento de S.^a Fran.^a medianamente arruinado p.^a los muros de su Iglesia permanecen en buen estado en una capilla de la qual se constançe una batería sobre andamios de madera

- Ñ. Nuevo Hospicio
- O. Convento de Sta Clara muy arruinado q' el de S.^a Fran. cap.^a no los muros de su Iglesia en la q' se ha constituido una batería.

- P. Convento de Sta. Dominga cari del todo arruinado y demolido p.^a no los muros de la Iglesia en la q' se ha constituido una batería
- Q. Situacion q' ocupaba el Convento de Sanit. ya demolido

- R. Pasaje donde estaba el Convento de Sta Clara q' se está acabando de demoler
- S. Nuevo reducto Asturias
- T. Retancheramto del arrabal de S.^a Fran.^a

- U. Nuevo reducto Wickham
- V. Nuevo semi-reducto Natchez
- W. Nuevo reducto Wellington
- X. Nueva flecha triangular
- Y. Contaduría y casa q' se formó en la pendiente del ribazo

- Z. Retancheramto permanente al pie del muro antiguo y en la pendiente del ribazo
- a. Estacadas y parapetos de piedra cerca del Puente
- b. Casas de la Salina-braga en q' se ha principiado a construir batería p.^a q' se ha en parte la q' habia en el pasaje en q' fue abierta la brecha grande en los quales ya al presente se pueden colocar algunas piezas

- c. Planos provisionales de tierra q' depende el pie de la brecha grande y el del ángulo saliente proximo a ella
- d. Pasaje donde se formó otro flanco de tierra p.^a q' se formó de tres años saliente el qual se ha demolido despues del desgracia q' sufrió la Plaza en Abril ultimo para continuar el riguro de las brechas

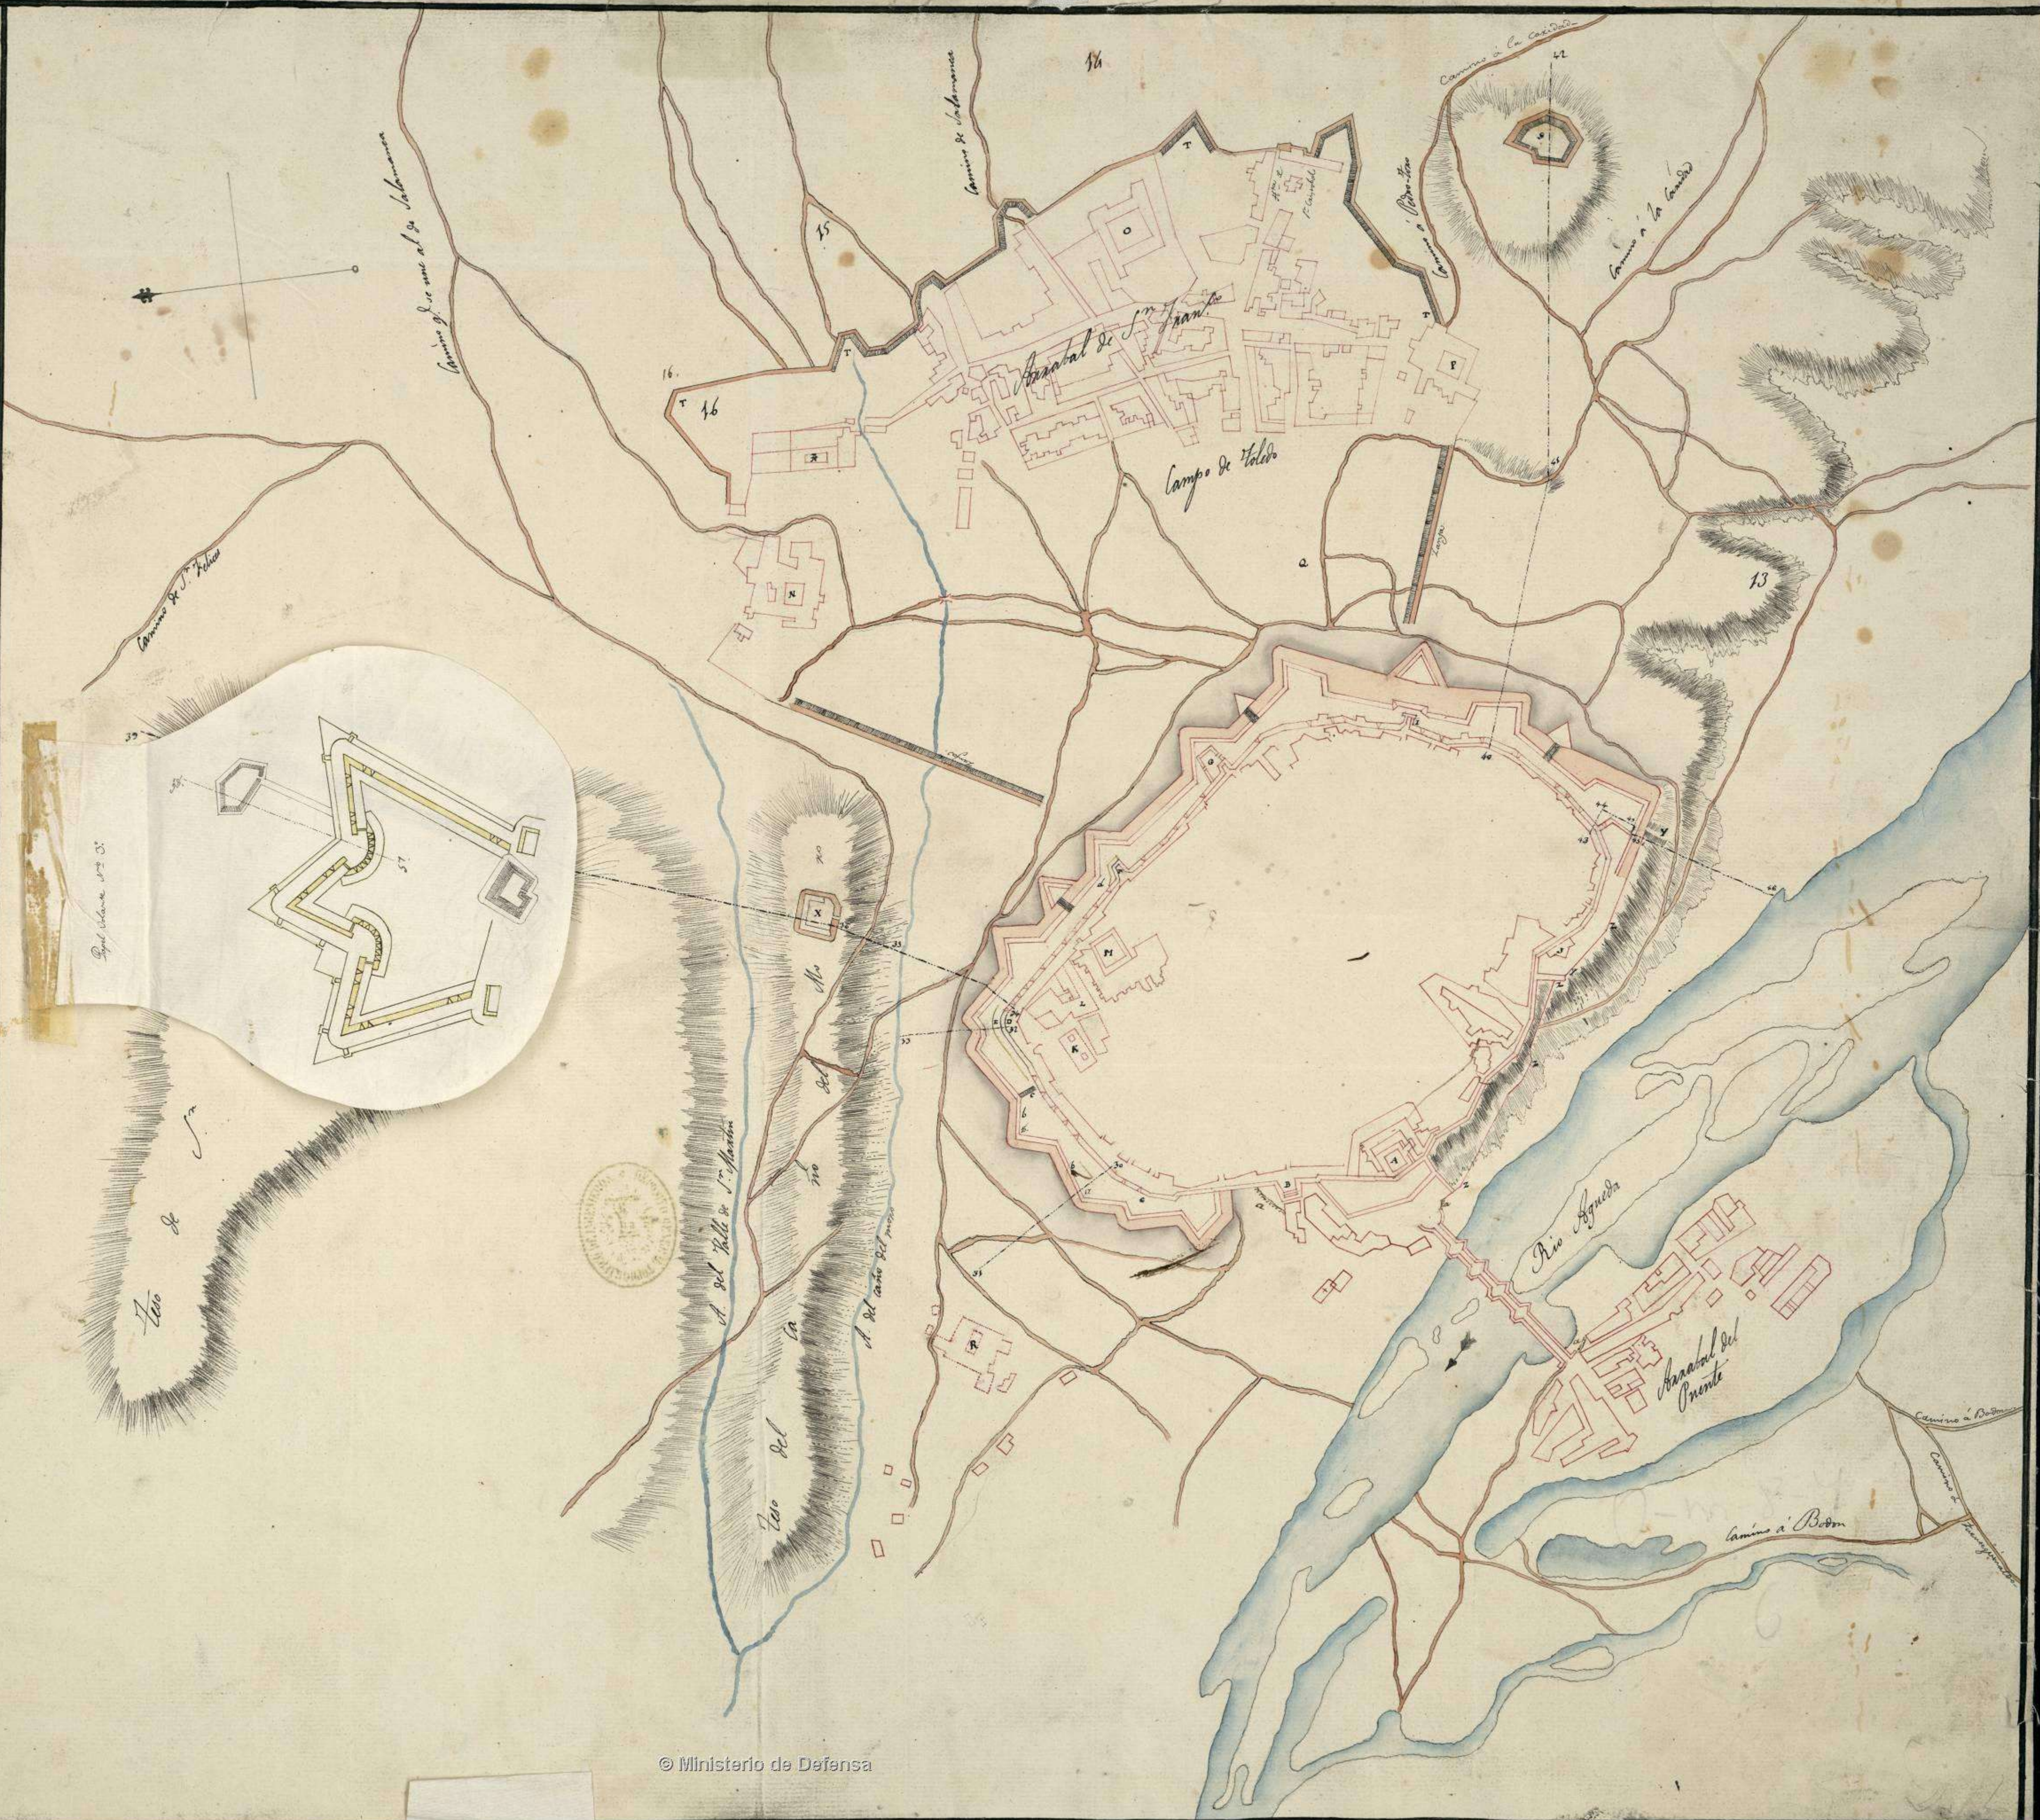
Plano de la Plaza de Ciudad Rodrigo

- A. Castillo
- B. Tambo y Puerta de la Solada
- C. Poterna Provisional abierta en flanco de este año
- D. Carage en donde fue abierta la mayor brecha en los dos sitios q' ha sufrido la Plaza en esta guerra

- E. Espas q' se está construyendo delante de dicho pasage q' se prolonga a derecha e izquierda del ángulo proximo y ha de ser la parte inferior de la escarpa en aquella parte.

- F. Trancón en donde en el sitio del este. abierto en brecha ultimo se abrió tambien brecha delante de la qual se está acabando de construir el muro adelantado p.^o en reparacion como en la brecha grande.

- G. Trancón y tambo de la puerta del Conde
- I. Trancón y poterna del Sol. tapada
- J. Tambo y Puerta de San Diego
- K. Seminario conciliar muy destruido

- L. Colegio y lezas casi del todo arruinado
- M. Catedral
- N. Convento de S.^{ta} Francisca medianamente arruinado p.^o los muros de su Iglesia permanecen en buen estado en una capilla de la qual se construye una batería sobre andamios de madera

- Ñ. Nuevo Hospicio
- O. Convento de Sta Clara muy arruinado q' el de S.^{ta} Francisca p.^o no los muros de su Iglesia en la q' se ha construido una batería.

- P. Convento de Sta Dominga casi del todo arruinado y demolido p.^o no los muros de la Iglesia en la q' se ha construido otra batería
- Q. Situacion q' ocupaba el Convento de S.^{ta} Francisca ya demolido

- R. Pasage donde estaba el Convento de Sta Clara q' se está acabando de demoler
- S. Nuevo aducto Castañón
- T. Retamocheram. to del arrabal de S.^{ta} Francisca

- U. Nuevo aducto de S.^{ta} Francisca
- V. Nuevo semi aducto de S.^{ta} Francisca
- W. Nuevo aducto Wellington
- X. Nueva flecha de S.^{ta} Francisca
- Y. Contabura y escarpado formado en la pendiente del nitro

- Z. Retamocheram. to permanente al pie del muro antiguo y en la pendiente del nitro
- a. Escarpado y parapeto de piedra cerca del Puente
- b. Casas de la Salva-braga en q' se ha principiado a construir galerías p.^o arriba en parte la q' habia en el pasage en q' fue abierta la brecha grande. en las quales ya al presente se pueden colocar algunas piezas

- c. Flanco provisional de tierra q' se funda el pie de la brecha grande y el del ángulo valiente proximo a ella
- d. Pasage donde se forman otros flancos de tierra p.^o de frente de S.^{ta} Francisca valiente el qual se ha demolido despues del desgracia q' sufrió la Plaza en Abril ultimo para continuar el reparo de las brechas
