## JÉRICA

## VI. BARRANCO DE CARRAIXET

## VII. VALLE DEL TURIA. VÍA VALENCIA-CASTIELFABIB

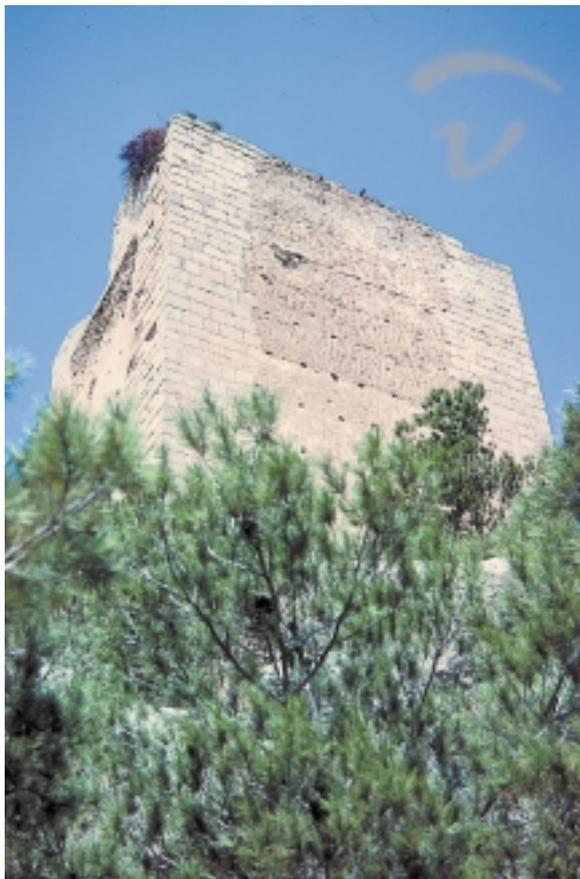
*Foto 49.* Torre que se situó en la parte más elevada. Fue construida en tapial y reforzada en las esquinas por cantoneras de piedras.

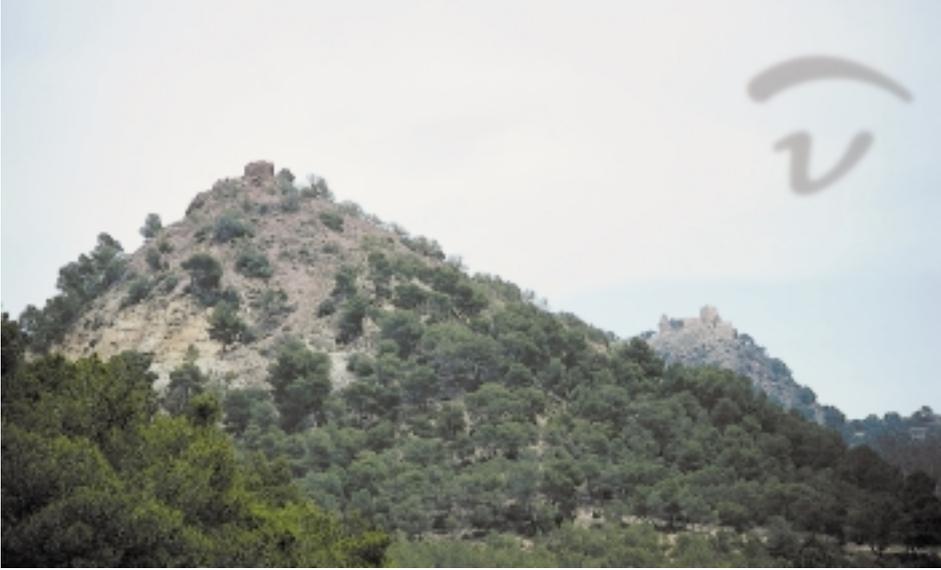
*Foto 50.* Al fondo vista del castillo, en primer término, la torre de Satarenya. Desde esta posición se controla la vía hacia Serra.

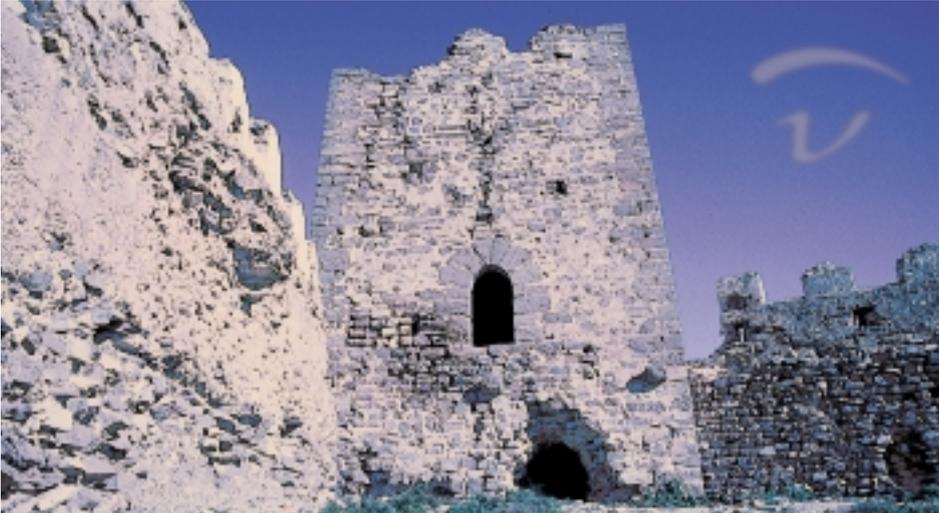
Foto 52. Modificaciones cristianas que se realizaron utilizando siempre el material que ofrecía el medio natural: rodeno.

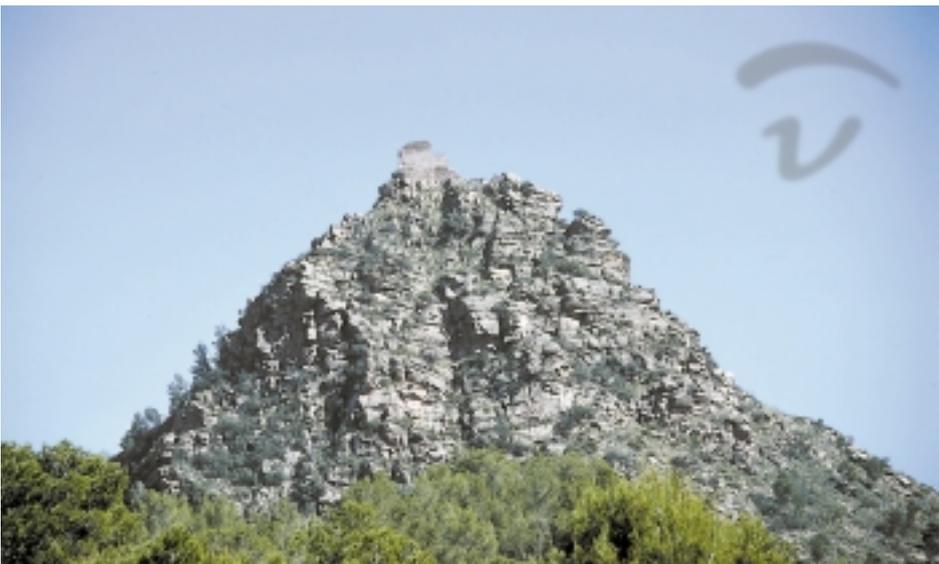
Foto 53. Vista general del emplazamiento sobre la roca arenisca o rodno.
