Plano del Recinto de la Ciudad de Astorga
 y obras exteriores que expresa la demolición verificada
 en la Campaña de 1812. en otro Recinto y
 obras

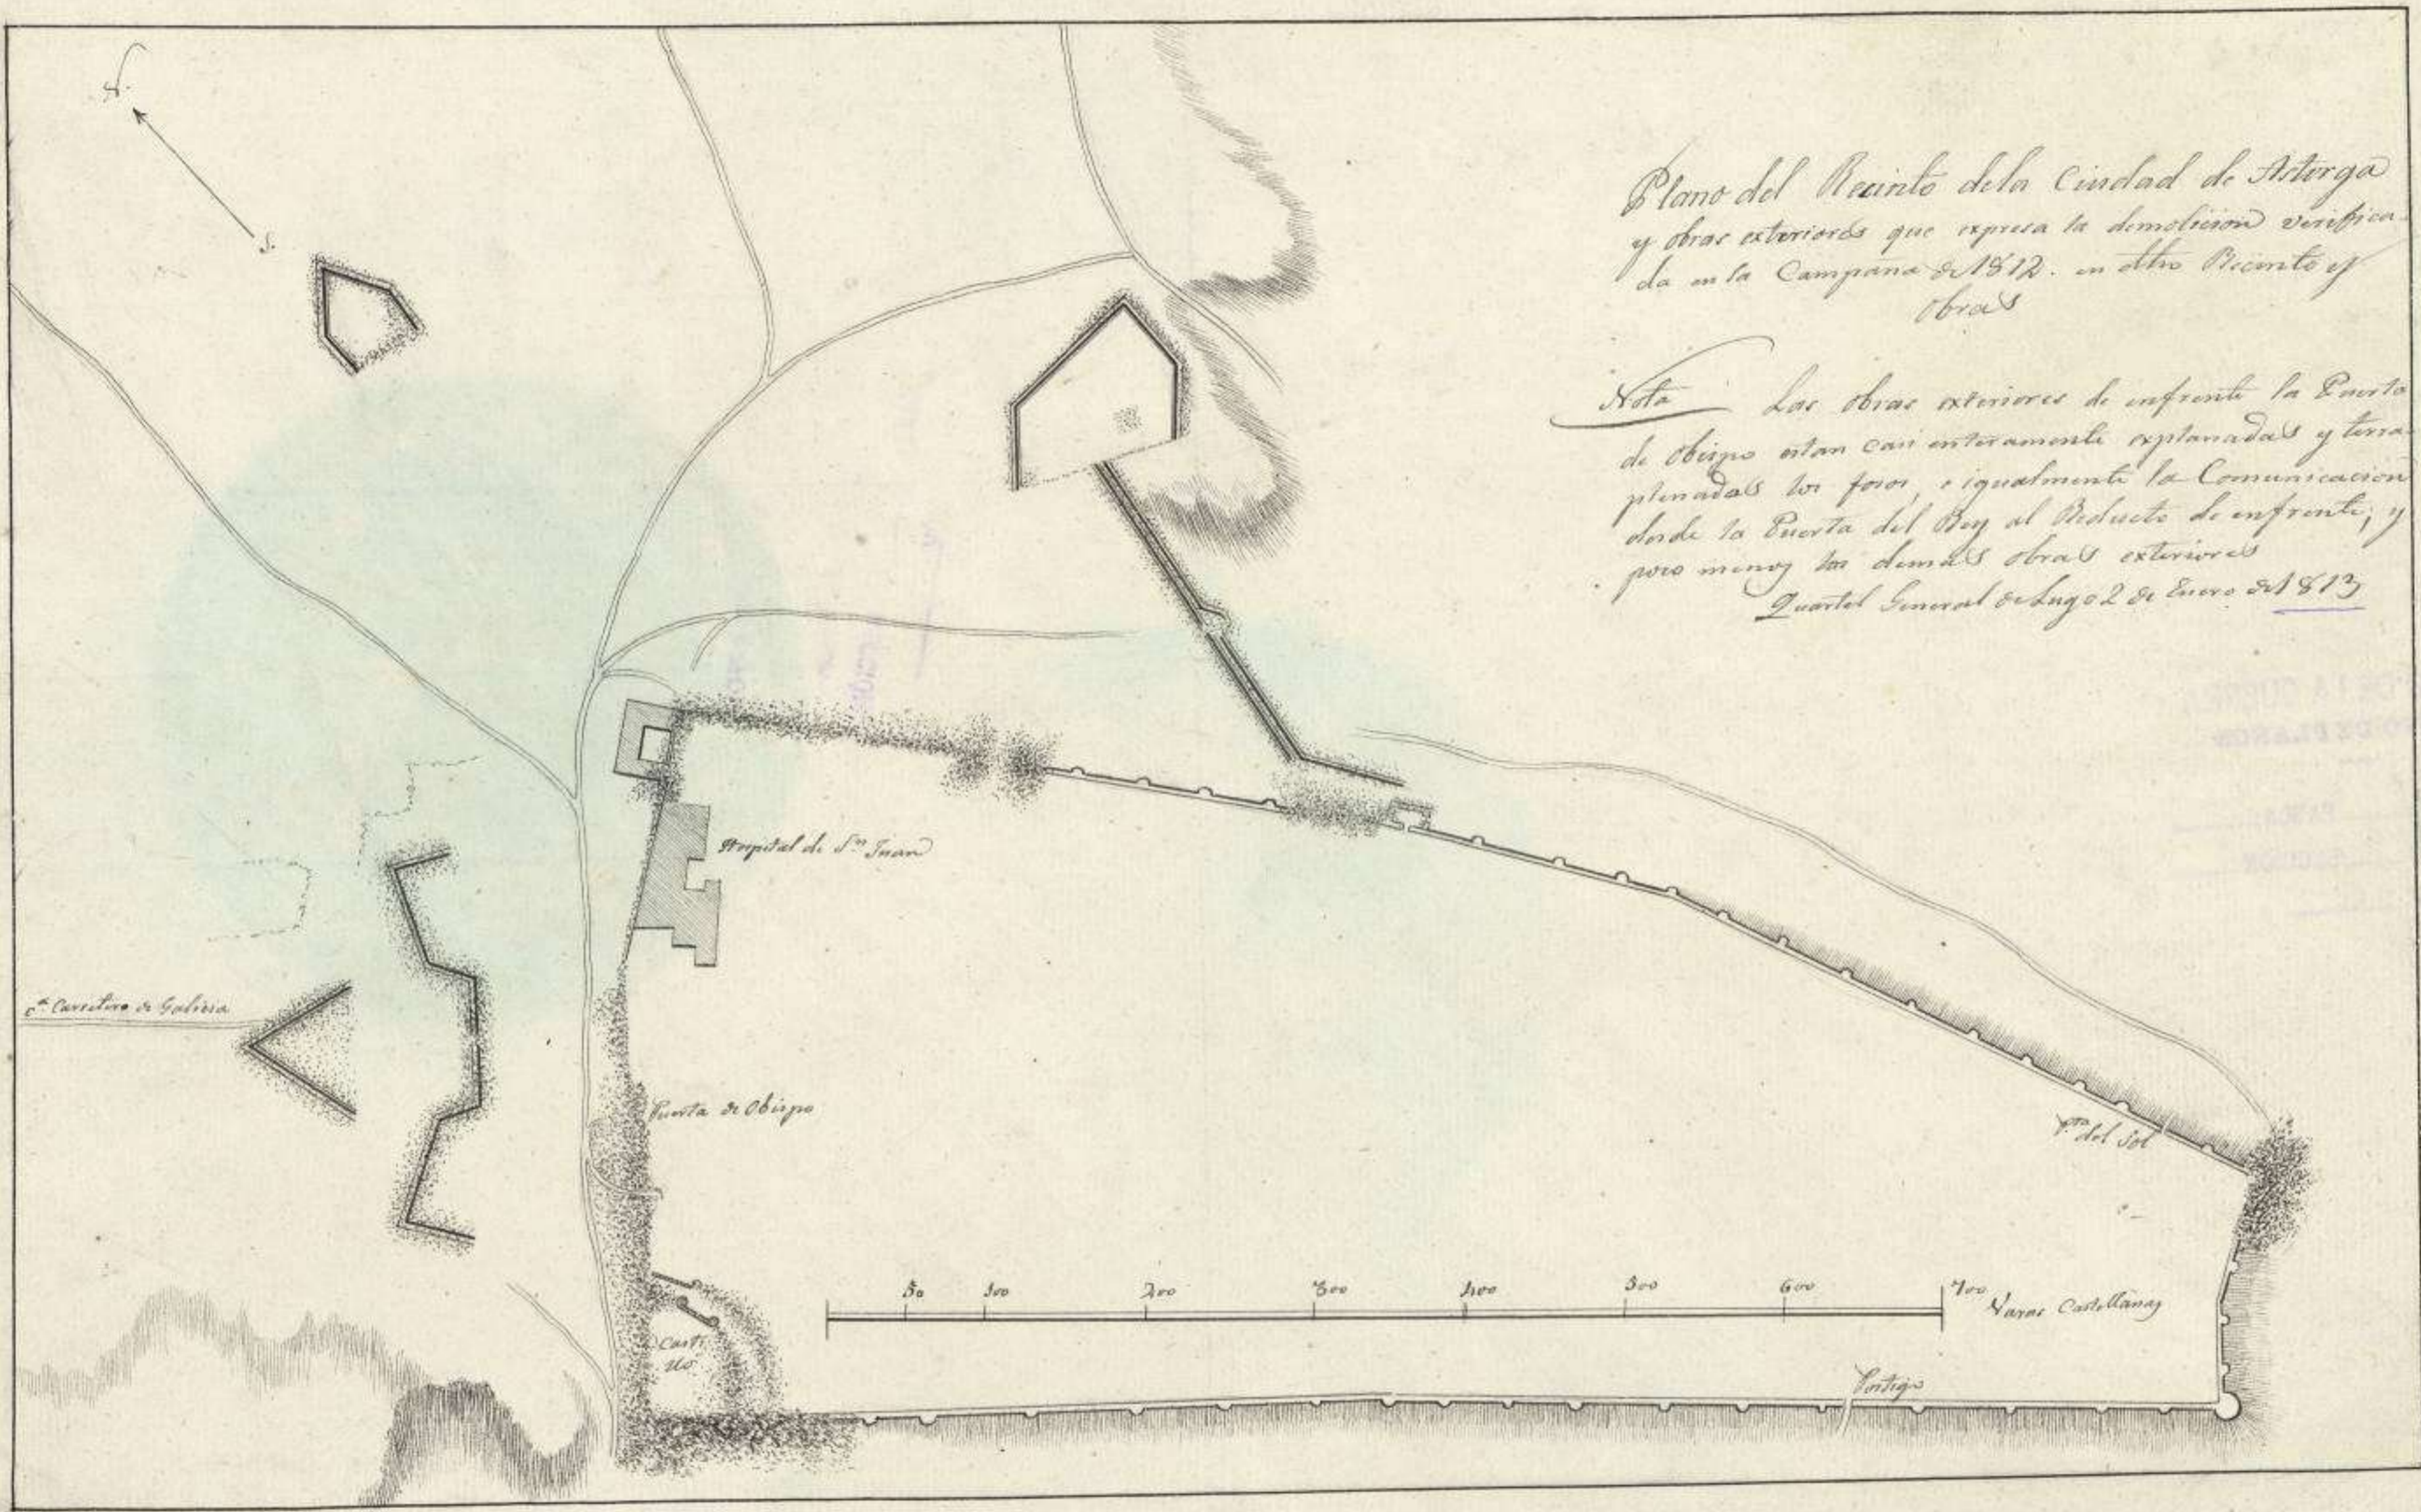
Nota Las obras exteriores de enfrente la Puerta
 de Obispo están casi enteramente destruidas y tierra
 planada por los franceses, e igualmente la Comunicacion
 desde la Puerta del Rey al Reducto de enfrente, y
 poro mismo las demás obras exteriores
 Quartel General de S. Jago 2 de Enero de 1813
