# Plano de el estado de la Pl. Bate<sup>a</sup> de S<sup>m</sup> Fernando el día 15 de Marzo de 1810.

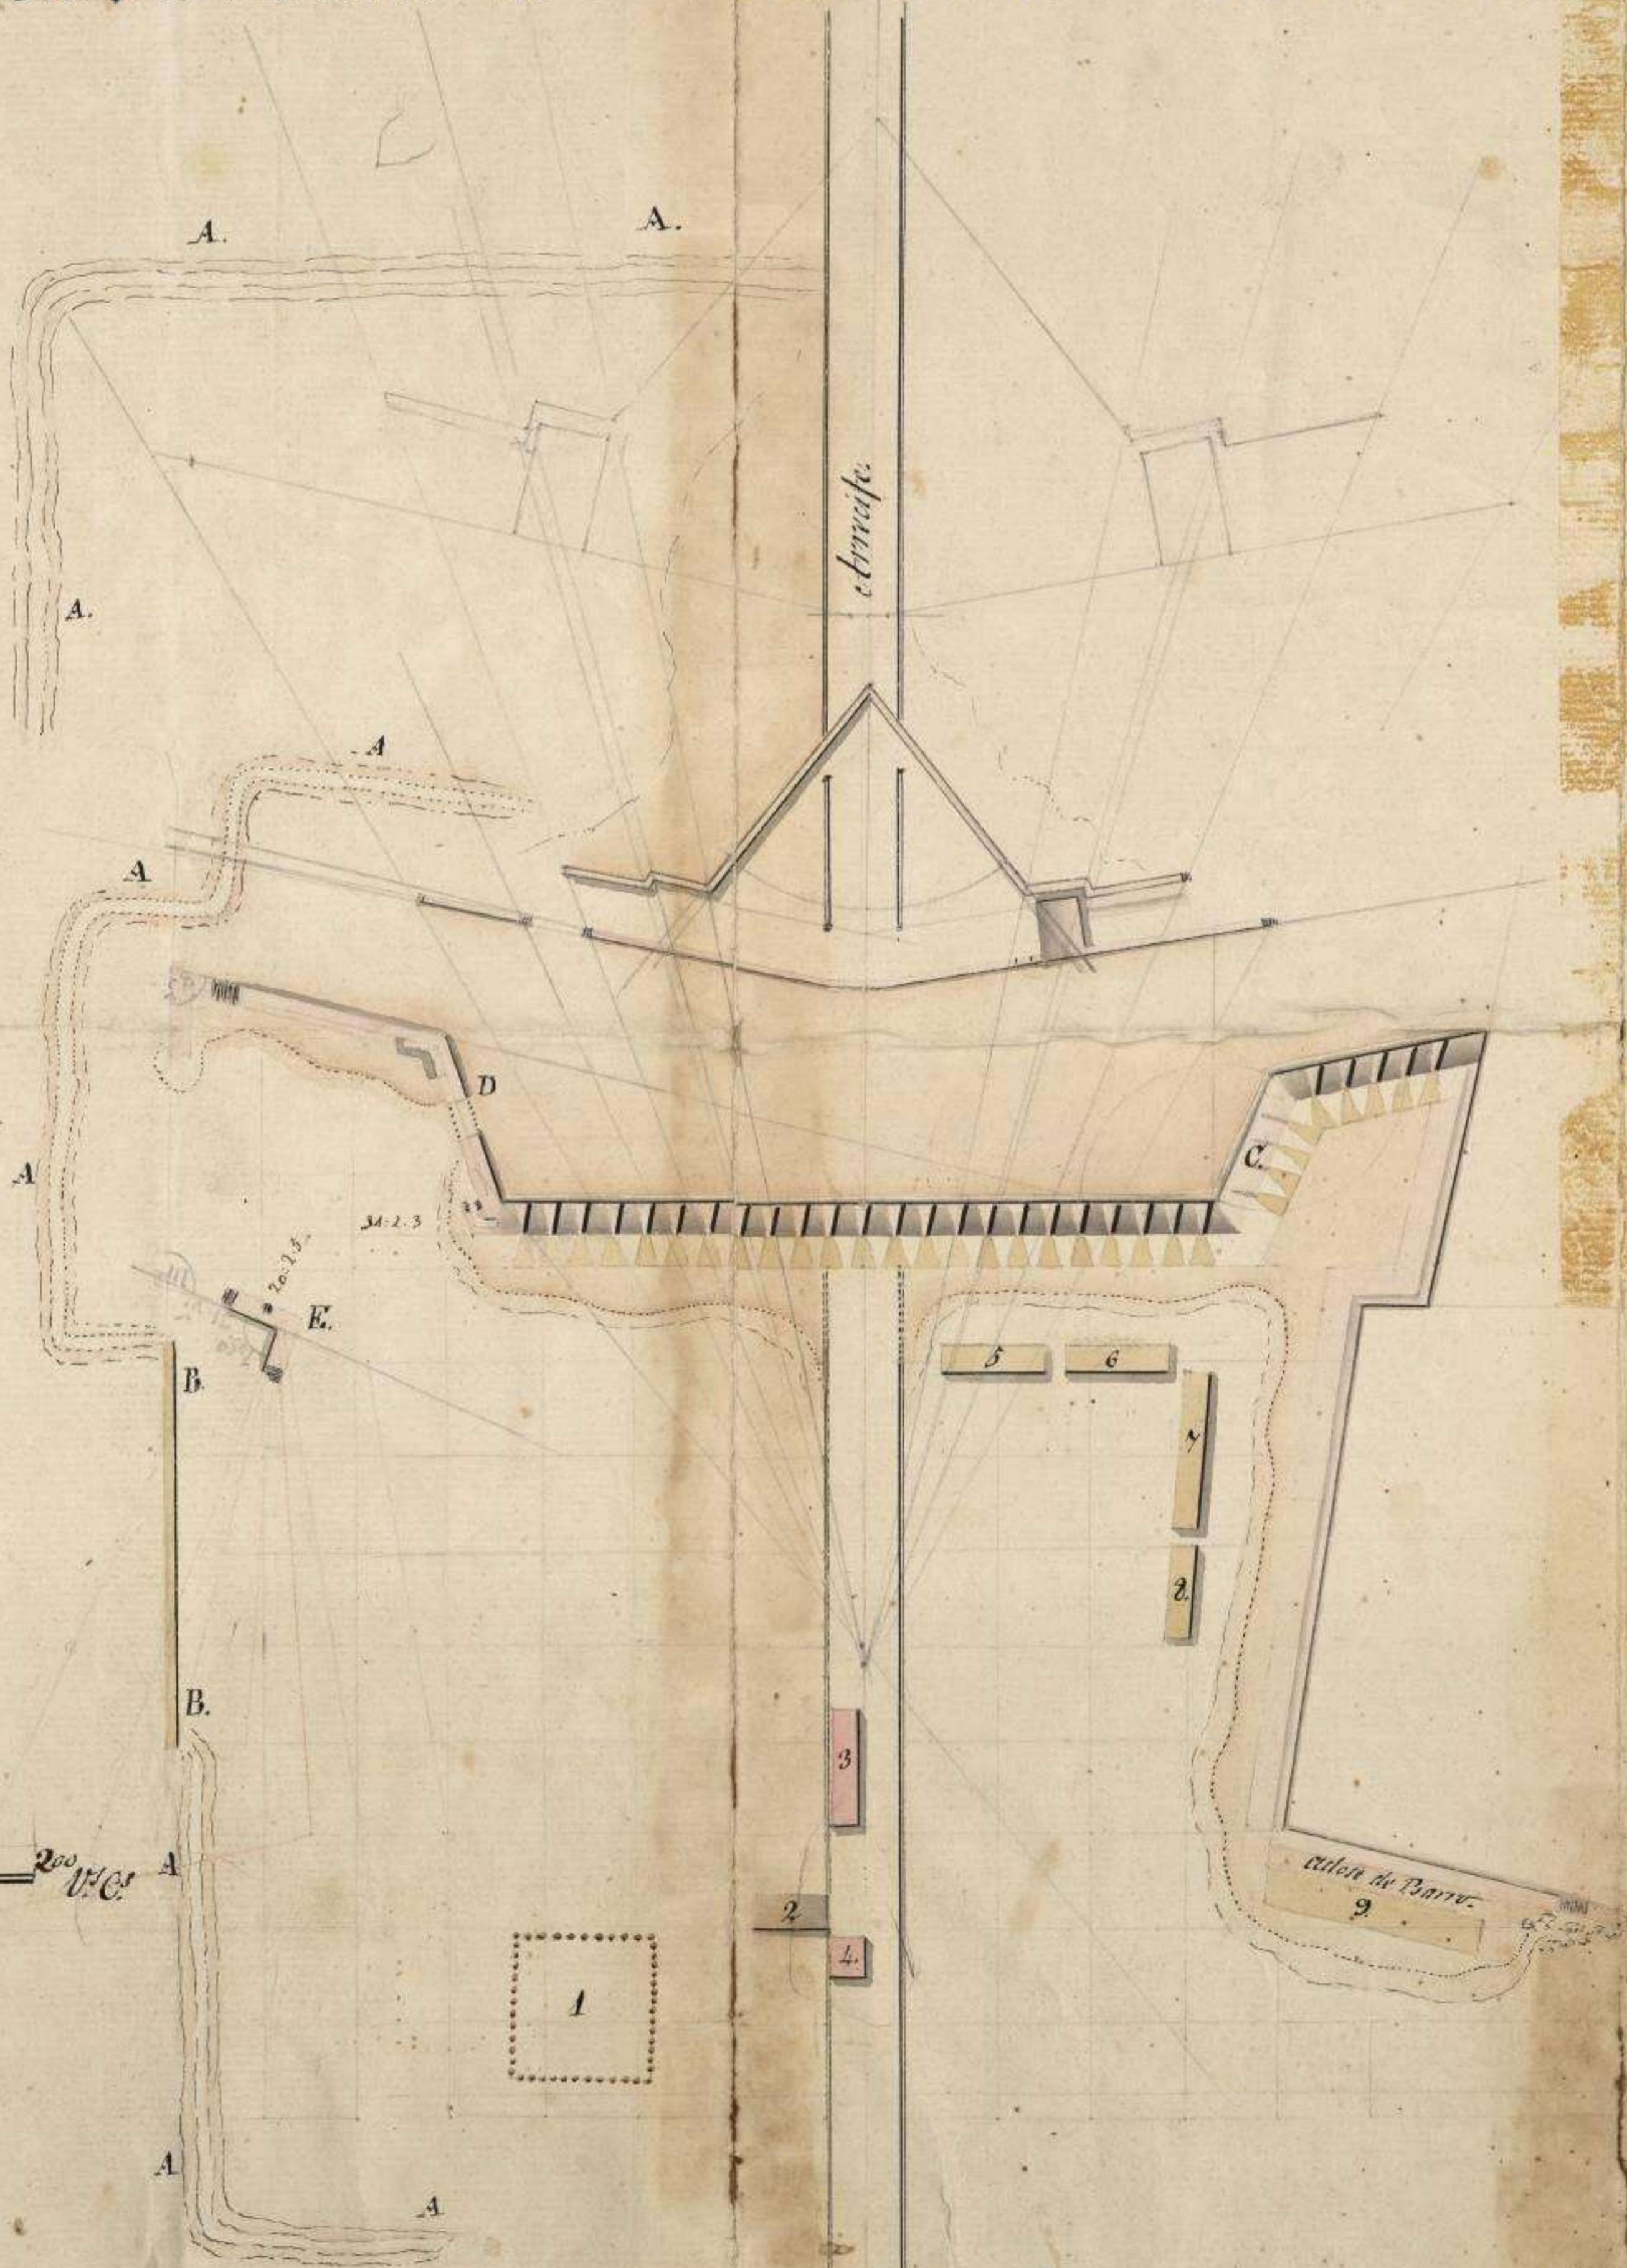
- A. Malecona de piedra y arena p.<sup>a</sup> contener las aguas en las altas mareas.
- B. Id. de Maclera con el mismo objeto.
- C. Muro en el que sus merlones se estan desahaciendo con el fin de elevar su muro a la altura de la cortina.
- D. Tránsito p.<sup>a</sup> los Carruages y demas.
- E. Porcion de obra un poco fuera de ciment.

- 1. Deposito p.<sup>a</sup> las escarmentas.
- 2. Banca p.<sup>a</sup> bajar a la playa.
- 3. Cocina y quarto p.<sup>a</sup> los guardas.
- 4. Capilla p.<sup>a</sup> los sobretantes.
- 5. Alcobacion p.<sup>a</sup> el S.<sup>m</sup> y Ofic. de guardia.
- 6. Almacan.
- 7. y 8. Cuartel p.<sup>a</sup> la tropa de artilleria.
- 9. Esplanada corrida de maderas.
